OPERATION : Inventaire des dysfonctionnements et proposition d'interventions + complément d'étude pour la rivière Scheulte dans la traversée du village de Mervelier

LIEU : Mervelier (JU)

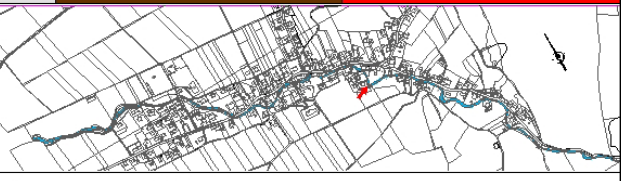
Figure 2

Figure 2. Exemple de fiche de problématique ponctuelle élaborée.

P		INVENTAIRE DES DYSFONCTIONNEMENTS DE LA SCHEULTE SUR LA COMMUNE DE MERVELIER - SECTEUR VILLAGE	
7		AMENAGEMENT COMPLEXE/LOURD	URGENT

N° parcelle : 469, 470, 75, 3 Berge : gauche Linéaire : ~ 30 m

DESCRIPTION DU DYSFONCTIONNEMENT			
- Protection de berge en enrochements instable. - Bâtements à proximité.			
SOLUTION ENVISAGEABLE			
Réfection des enrochements : - déviation temporaire de l'eau; - démontage des enrochements existants; - aménagement de deux seuils pour stabiliser le profil en long; - reconstruction des enrochements. (voir aménagement type D pour les seuils)			
ESTIMATION DES COÛTS			
Travaux : Fr. 10'000,00 Honoraires ingénieur : Fr. 3'000,00
