# Davantage d'espace pour la Birse aux Riedes-Dessus, canton du Jura

Frédéric Friche

Le hameau des Riedes-Dessus, dans le canton du Jura, a été victime d'importantes inondations les 8 et 9 août 2007. Suite à cet événement, les instances cantonales ont décidé d'inscrire ce secteur dans les priorités d'action pour la protection contre les crues. A l'époque, la carte des dangers naturels n'était pas encore établie pour la Birse. Un long processus a été entamé pour aboutir en 2012 à la réalisation d'une première étape de travaux dont les objectifs visent à améliorer à la fois les fonctions sécuritaires et environnementales du cours d'eau.

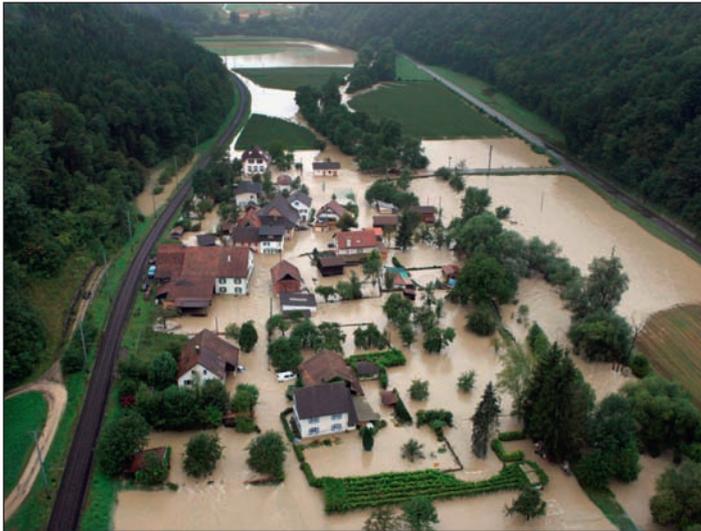
Fig. 1 : Vue aérienne des inondations des 8 et 9 août 2007 dans le hameau des Riedes-Dessus (photo anonyme).

Les intempéries des 8 et 9 août 2007 ont provoqué d'importants débordements de plusieurs cours d'eau jurassiens. On retiendra particulièrement les dégâts causés par la Sorne dans la capitale jurassienne, par l'Allaine à Porrentruy et par la Birse dans le hameau des Riedes-Dessus, mais de nombreuses autres communes ont été victimes des crues. Une prise de conscience des populations sinistrées et des instances cantonales sur la nécessité d'améliorer la sécurité face à ce genre de danger naturel a eu lieu suite à ces événements (fig. 1).

On comprend ainsi mieux comment le hameau des Riedes-Dessus s'est retrouvé sous 50 cm à 2 m d'eau durant la crue d'août 2007. Si l'on ajoute à cela les déficits écomorphologiques élevés de la Birse dans ce secteur, toutes les conditions étaient alors réunies pour qu'un projet de revitalisation et de protection contre les crues voit le jour rapidement.

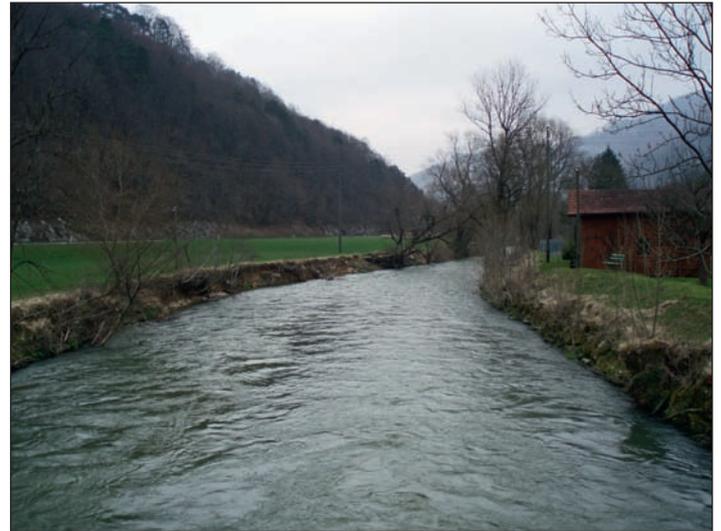
Fig. 2 : Etat initial de la Birse en aval du pont (photo Biotec).

Or, la Birse ayant fait l'objet d'importants travaux de correction et d'endiguement durant le siècle passé montrait un déficit de capacité hydraulique élevé au droit de la zone bâtie des Riedes-Dessus (fig. 2).

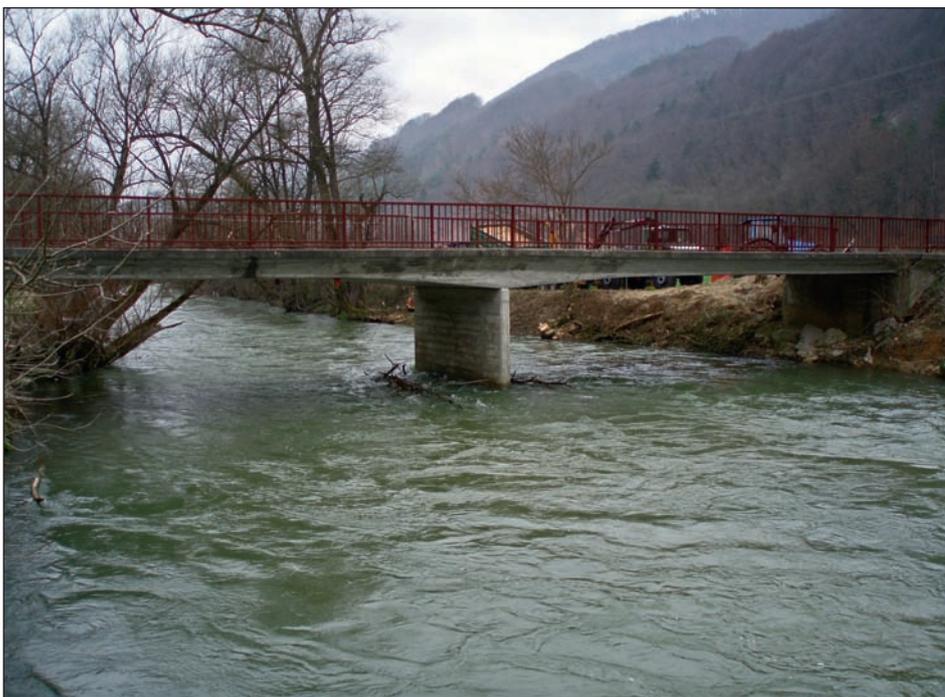
Fig. 3 : Ancien pont d'accès au hameau des Riedes-Dessus (photo Biotec).

De plus, le pont d'accès aux Riedes-Dessus était en mauvais état (circulation interdite aux poids lourds), avait un gabarit hydraulique insuffisant et possédait une pile centrale générant des embâcles lors des crues (fig. 3).

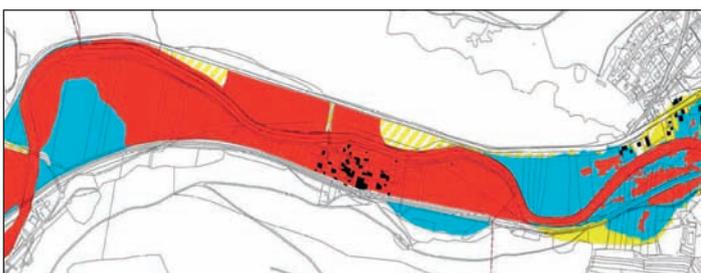
Fig. 4 : Extrait de la carte des dangers avant mesures (BG).

Il a tout d'abord fallu établir la carte des dangers afin de définir clairement les degrés de danger en présence sur le secteur d'étude. Cette étude a confirmé que le hameau des Riedes-Dessus était situé en zone rouge (danger élevé) (fig. 4).

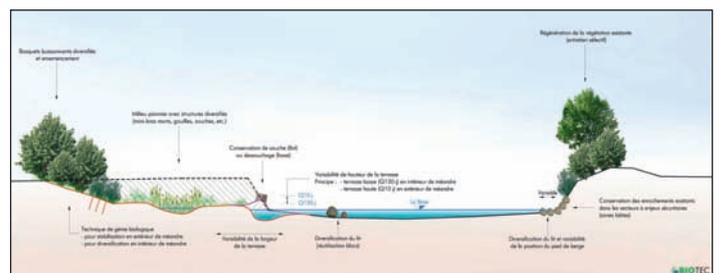
Fig. 5 : Profil type d'aménagement (Biotec).

Un élargissement du lit de 10 mètres de largeur a été prévu en continu sur une longueur d'environ 1,5 km, afin d'augmenter suffisamment le gabarit hydraulique.

D'un point de vue environnemental, l'élargissement envisagé en rive gauche permet de redonner un espace de liberté au lit mineur et de recréer des milieux naturels diversifiés en lien avec

la dynamique alluviale du cours d'eau (fig. 5).

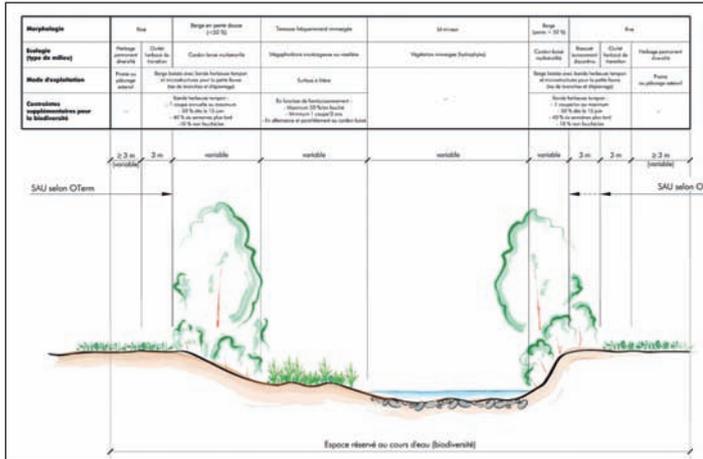
Fig. 6 : Principe d'exploitation de l'espace réservé aux eaux (Biotec).

Avant de pouvoir concrétiser ce concept, une étude préliminaire a été établie dans le but de répondre aux exigences de la Confédération en matière de revitalisation des eaux. Dans ce cadre, il a été proposé de mettre en place un espace réservé aux eaux de 60 mètres de largeur, à l'intérieur duquel seule une exploitation extensive favorisant la qualité écologique des milieux naturels et la biodiversité est autorisée (fig. 6).

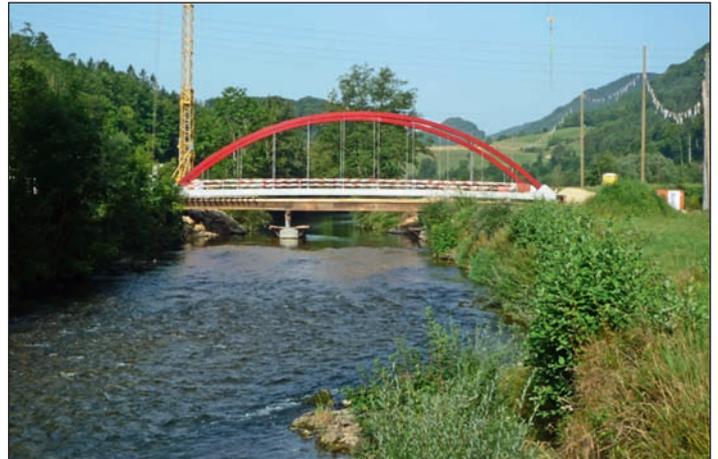
Fig. 7 : Construction du nouveau pont des Riedes-Dessus vu depuis l'aval (photo Biotec).

La construction du nouveau pont a été réalisée avant d'élargir la Birse. D'une portée de 37 mètres (25 m pour l'ancien pont), cette nouvelle structure permet d'augmenter fortement la section hydraulique à cet endroit. De plus, aucune pile n'est présente dans le lit du cours d'eau, ce qui évite les risques de blocage d'embâcles rencontrés dans l'état initial (fig. 7).

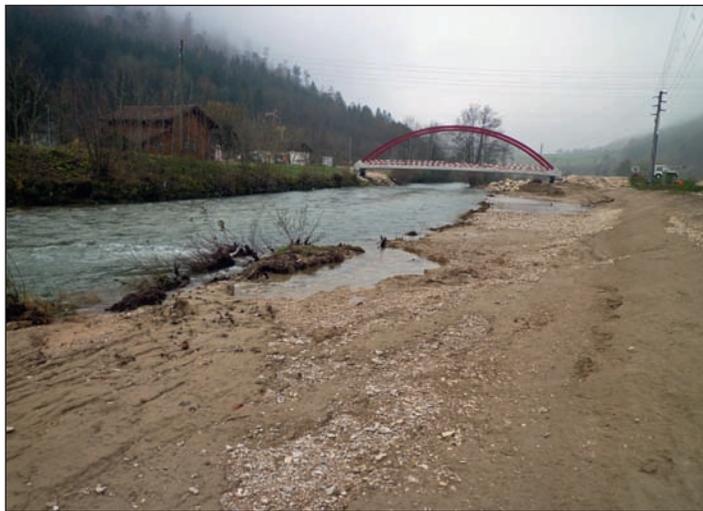
Fig. 8 : Élargissement du lit en aval du pont et diversification spontanée de la morphologie (photo Biotec).

L'élargissement du lit a été réalisé essentiellement en rive gauche du fait de la présence des habitations et de la digue existante en rive droite. Afin de diversifier la structure du lit et des berges du cours d'eau, des terrasses plus ou moins

fréquemment inondées ont été créées sur environ 5 à 10 mètres de largeur. En intérieur de courbe, là où les forces d'érosion sont faibles, des terrasses basses immergées en moyenne 130 jours par an ont été réalisées.

En présence de forces d'arrachement plus importantes (extérieur de courbe), la cote altitudinale des terrasses a été placée plus haute afin que ces dernières soient immergées en moyenne 10 jours par an. Aucune mesure de stabilisation n'a été entreprise afin que ces terrasses puissent être entièrement remodelées lors des crues morphogènes de la Birse. Ainsi, les processus d'érosion et de dépôt des sédiments sont envisageables et même favorisés (fig. 8).

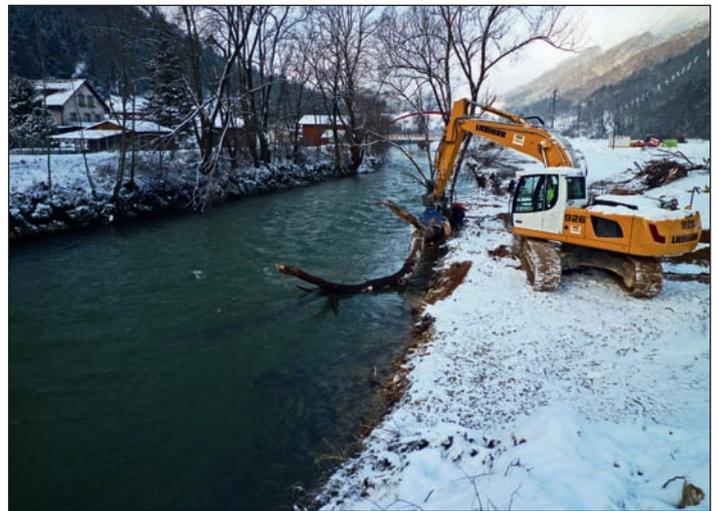
Fig. 9 : Mise en place de bois mort dans le lit du cours d'eau et arrimage à l'aide de câble à un arbre existant (photo Biotec).

A titre expérimental, des parties d'arbres abattus ont été arrimées dans le lit du cours d'eau. Ces gros éléments de bois mort en contact avec l'eau créent des conditions favorables au développement de certains invertébrés aquatiques

agissant ainsi à la base de la chaîne alimentaire. De plus, ils contribuent à varier les écoulements et favorisent ainsi la diversification du lit. L'évolution de ces éléments sera suivie scientifiquement à moyen terme afin d'évaluer les effets positifs et éventuellement négatifs de leur mise en place (fig. 9).

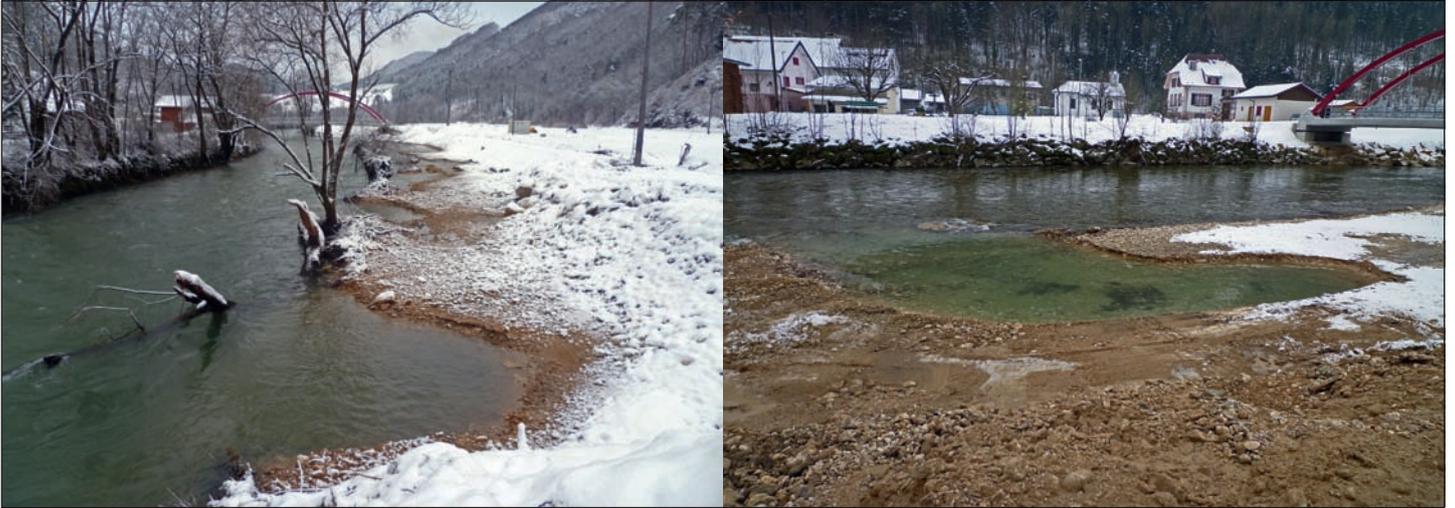
Fig. 10 : Amorces érosives créées sur les terrasses (photos Biotec).

Des amorces érosives sous la forme d'élargissements ponctuels et de mini-bras morts ont aussi été réalisées. Ces éléments évolutifs créent des zones d'eau calme à l'étiage et constituent ainsi des biotopes favorables au développement de la faune piscicole (fig. 10).

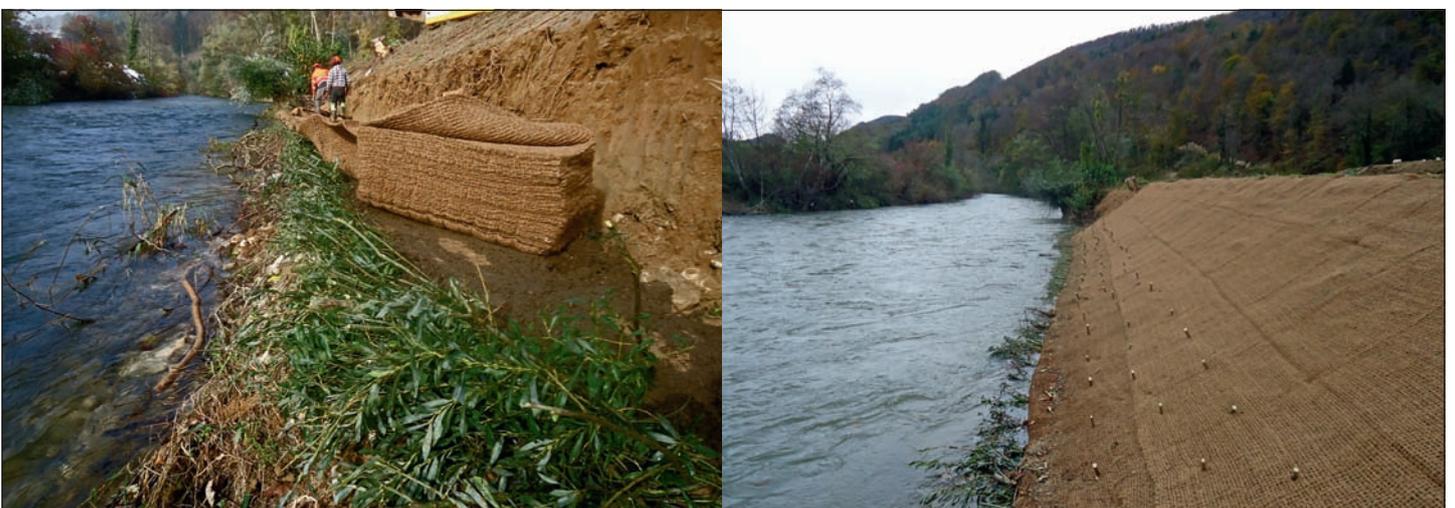
Fig. 11 : Lit de plançons en construction (gauche) et vue de la berge à la fin des travaux (droite) (photos Biotec).

La pose de géotextiles biodégradables et l'utilisation de techniques de stabilisation végétale se limitent ainsi au strict nécessaire, c'est-à-dire dans les secteurs de transition (début et fin de l'élargissement) et au droit des culées du nouveau pont. Elles consistent en la réalisation de lits de plançons en pied de berge surmontés de boutures de saules sur environ 1,5 m de hauteur (fig. 11).
