Mitteilungsblatt Nr. 2, Juli 2003
Bulletin n° 2, juillet 2003
ISSN 1422-0008

Une solution originale et inédite pour réaménager le vallon du Rossignol en Ville de Grasse (Département des Alpes-Maritimes, France)

Philippe Adam, et Pierre-André Frossard

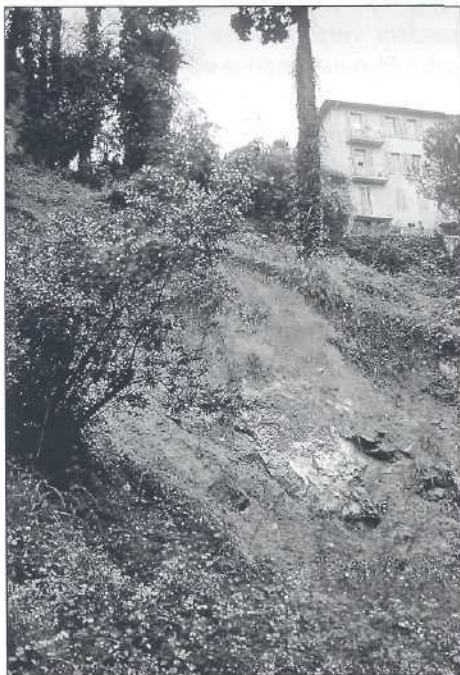
Figure 1: (07.04.98) Vue sur un secteur du site d'étude avec un exemple de glissement de terrain sur sol argileux, avec blocs de gypse affleurant. *Abbildung 1: {07.04.98} Sicht auf einen Abschnitt des untersuchten Gebietes mit einem Beispiel eines Erdrutsches auf lehmigem Boden, mit anstehenden Gipsblöcken.*

A cet état d'abandon qui lui conférait un caractère de friche urbaine, s'ajoutaient des problèmes d'ordre géologique. En effet, ce vallon présentait une série d'effondrements et une instabilité générale des terrains, menaçant directement plusieurs bâtiments riverains (figure 1). Cet aspect sécuritaire accentuait encore le caractère inhospitalier

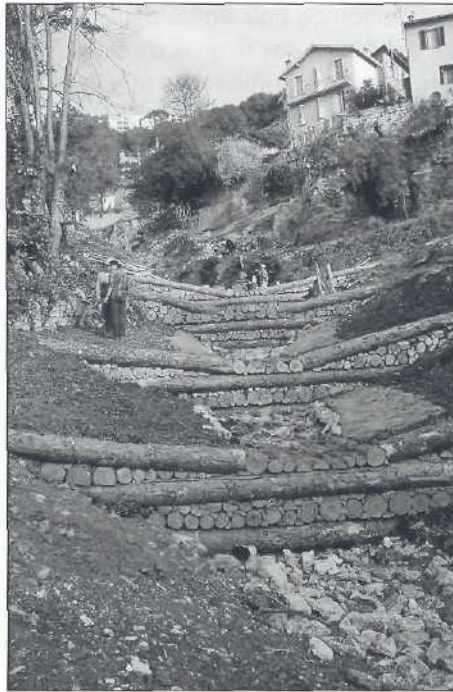
Figure 2: (10.03.99) 15 barrages-bois sont répartis sur le tronçon pour en stabiliser le profil en long.

Abbildung 2: {10.03.99} 15 Holzschwellen sind auf diesem Abschnitt verteilt, um das Längenprofil zu stabilisieren.

De tels ouvrages, au nombre de 15, répartis sur l'ensemble du tronçon (120 mètres), ont été réalisés par montage et fixation de rondins de résineux entrecroisés. Ils permettent la stabilisation du profil en long de la rivière tout en supportant de légères déformations du terrain sur lequel ils sont implantés. Latéralement, ils sont constitués d'ailettes ancrées dans les berges, pour éviter tout sapement des pieds de talus, lors des débits de crue (figure 2).

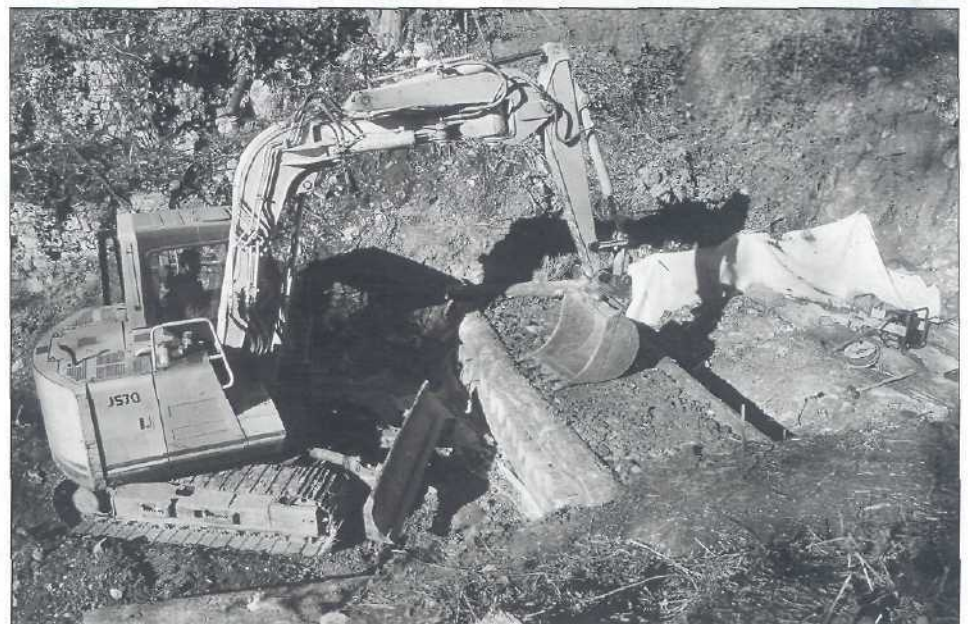
Figure 3: (24.02.99) Barrage-bois en cours de réalisation. On distingue, à droite, le géotextile bentonitique qui doit assurer l'étanchéité du ruisseau et qui est intégré dans les ouvrages.

Abbildung 3: (24.02.99) Holzschwelle im Bau. Man sieht auf der rechten Seite das Bentonitgeotextil, welches im Bauwerk integriert wird, um die Abdichtung des Gewässers zu garantieren.

En combinaison à ces barrages, le ruisseau est étanchéifié avec une natte minérale à base de bentonite, pour limiter les infiltrations d'eau, responsables de la dissolution du gypse. Ce géotextile bentonitique est donc intégré sous le lit du ruisseau, aussi bien dans

les ouvrages bois que sur les tronçons entre deux barrages (figure 3).

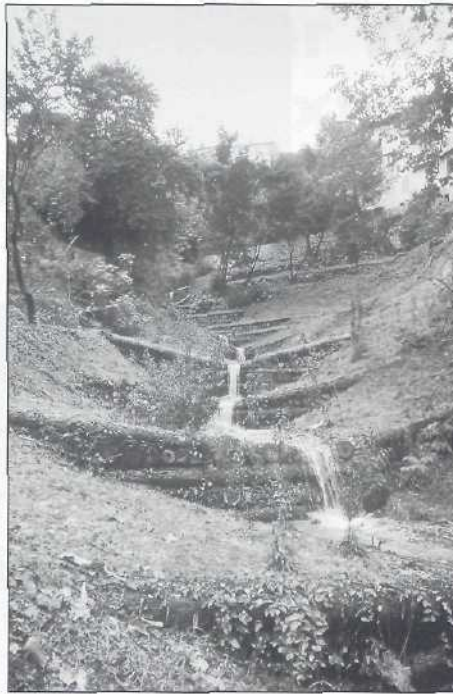
Figure 5: (21.10.99) Vue sur une partie du vallon, lors de la première période de végétation qui a suivi le chantier. On remarque que les ailes des barrages-bois vont s'ancrer profondément dans le terrain. Cette caractéristique, en plus d'améliorer la stabilité des ouvrages, permet de les intégrer harmonieusement dans le relief général du vallon. Intégration encore renforcée par les aménagements végétaux en plein développement.

Abbildung 5: (21.10.99) Sicht auf einen Teil des Tales während der ersten Vegetationsperiode nach dem Bau. Man sieht, dass die Flügelmauern der Holzschwelen tief im Gelände verankert sein werden. Diese Massnahme verbessert einerseits die Stabilität des Bauwerkes und erlaubt andererseits, diese harmonisch an das Relief des Tales anzupassen. Diese Integration wird durch die Pflanzen, welche sich gut entwickeln, noch verbessert.

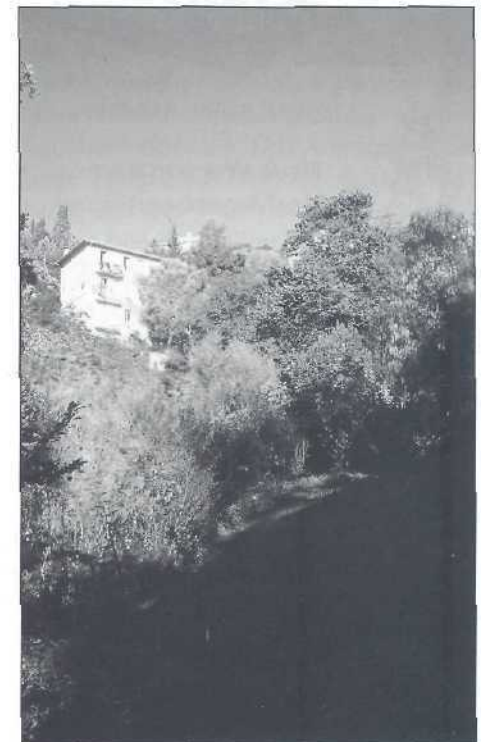
Figure 6: (24.09.02) Vue sur le réaménagement du lit du Rossignol; les barrages-bois disparaissent sous la végétation installée.

Abbildung 6: (24.09.02) Sicht auf das verbaute Bett des Rossignol; die Holzschwelen verschwinden unter der sich ausbreitenden Vegetation.

retrouvé un aspect verdoyant, une architecture végétale richement structurée avec une représentation complète de toutes les strates de la végétation, de même qu'un bon équilibre entre les milieux ouverts et d'autres plus fermés (figure 6).
