Aménagement de bassins de rétention

Bassins d'eaux pluviales autoroutiers

Bernard Lachat, François Gerber

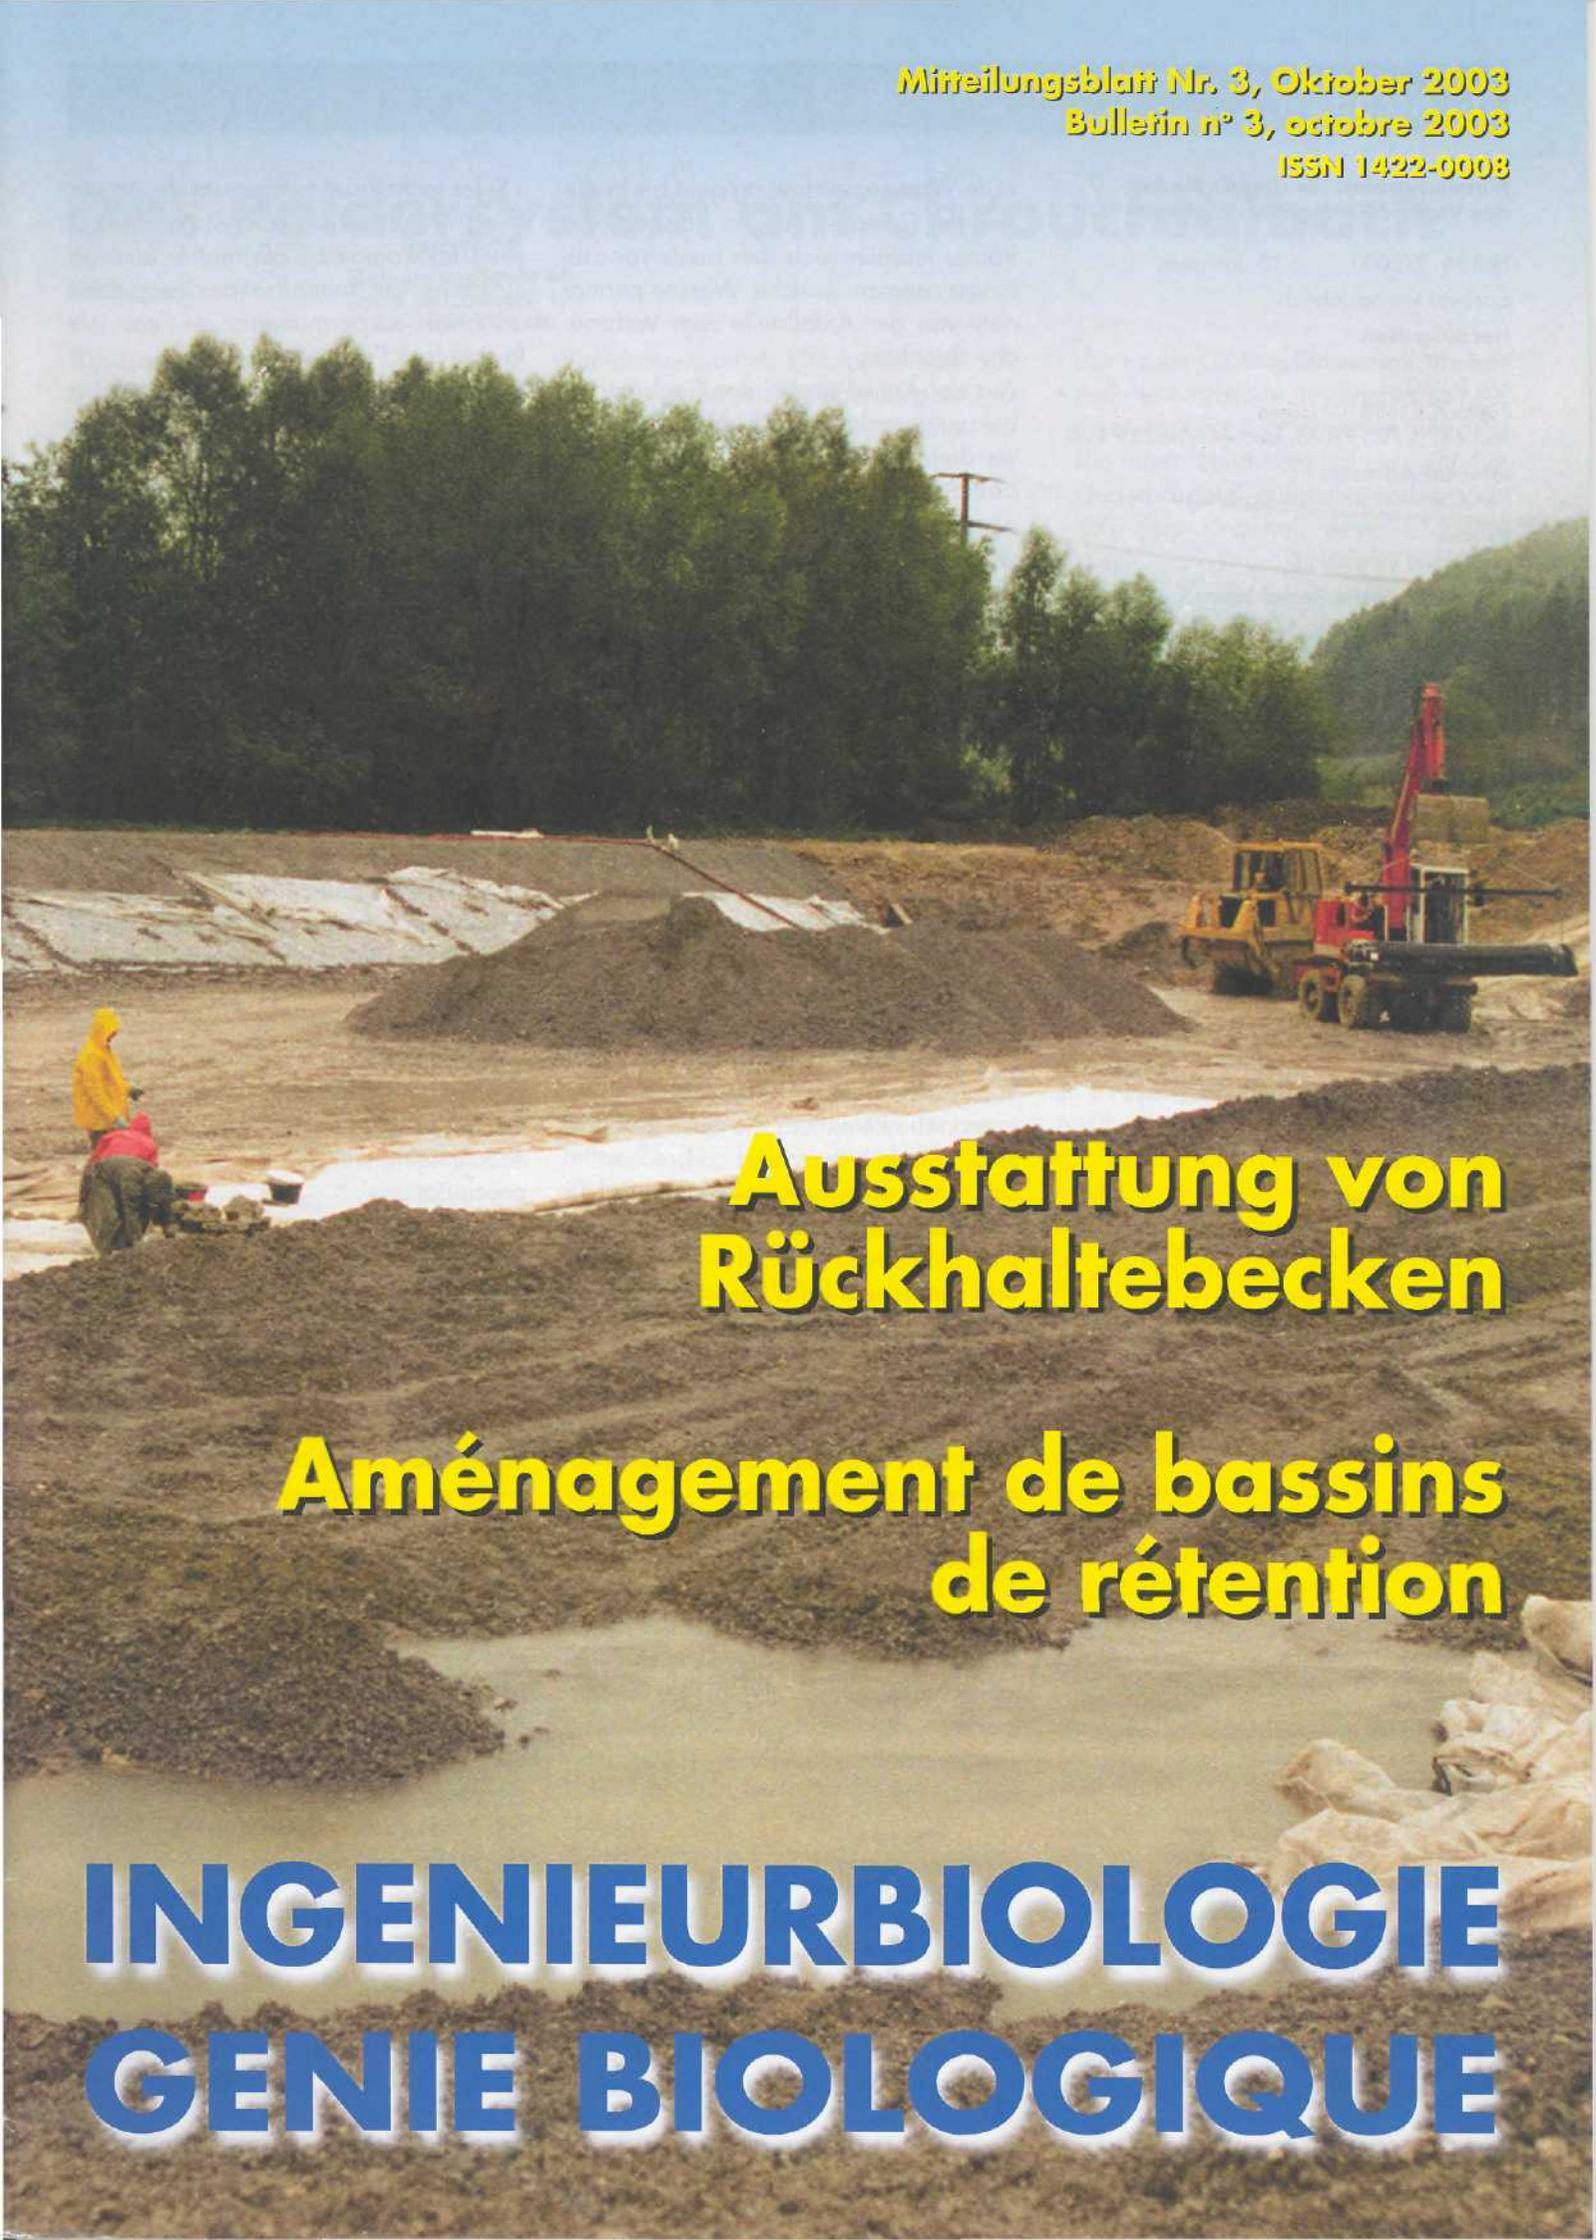
A photograph of a construction site for a retention basin. In the foreground, there is a large, shallow, muddy basin. In the middle ground, there are large piles of dark soil and a yellow excavator with a red arm. A person in a yellow raincoat is visible on the left side. The background shows a line of green trees under a clear sky.

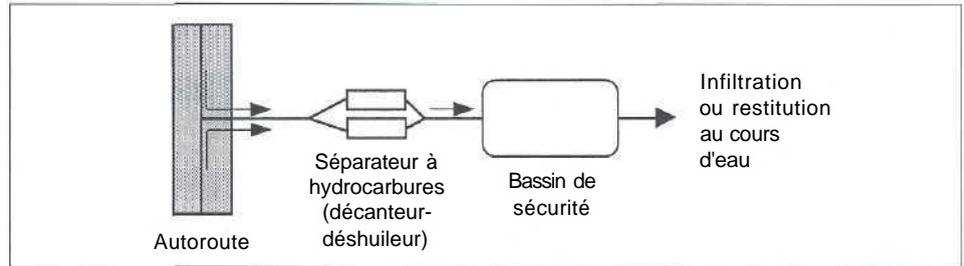
Figure 1 : Schéma de fonctionnement de la récolte des eaux pluviales de l'autoroute A16 pour les sections 3 à 6.

Abbildung 1 : Funktionsschema eines Regensammelbeckens an der A16 für die Abschnitte 3 bis 6.

Lors de la conception puis de la réalisation de l'A16 dans le canton du Jura, Biotec a beaucoup insisté pour qu'une approche plus paysagère et plus écologique des eaux d'assainissement puisse être prise en compte. Le Service des Ponts et Chaussées et l'Office des Eaux et de la Protection de la Nature du canton du Jura ont donc demandé aux ingénieurs de projets à ce que, d'une manière générale, les eaux de ruissellement issues de l'autoroute (sections 3, 4, 5, 6) soient traitées de la manière illustrée par la figure 1.

Afin de mieux épurer l'eau, le parcours se fait selon la figure 1, avec une volonté de rendre le trajet de l'eau le plus long possible. C'est pourquoi trois zones ont été réalisées et séparées par deux digues filtrantes à fleur d'eau, ainsi que par deux épis hors d'eau construits à l'aide de caissons en rondins de bois végétalisés (figures 3, 9 et 10).

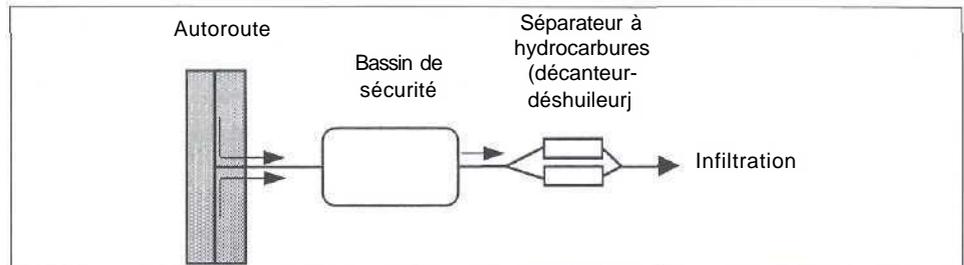
Figure 2 : Schéma de la variante de fonctionnement de la récolte des eaux pluviales de l'autoroute A16 pour la section 2.

Abbildung 2: Alternatives Funktionsschema für die Regensammelbecken an der A16 für den Abschnitt 2.

Afin de ne pas devoir surdimensionner les décanteurs-déshuileurs, un schéma différent de fonctionnement (figure 2) a

été récemment admis par les services cantonaux sur la section 2:

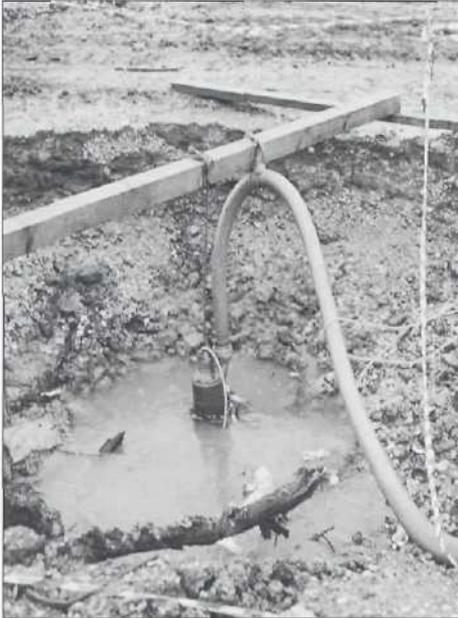
Figure 5: Pompage des eaux dans un puisard. L'étang construit sur une ancienne décharge d'ordures ménagères montre des traces de déchets dans le trou (septembre 1993).

Abbildung 5: Auspumpen einer Schlammgrube. Der Teich wurde auf einer alten Hausmülldeponie gebaut, wie sich durch die Müllspuren erkennen lässt (September 1993).

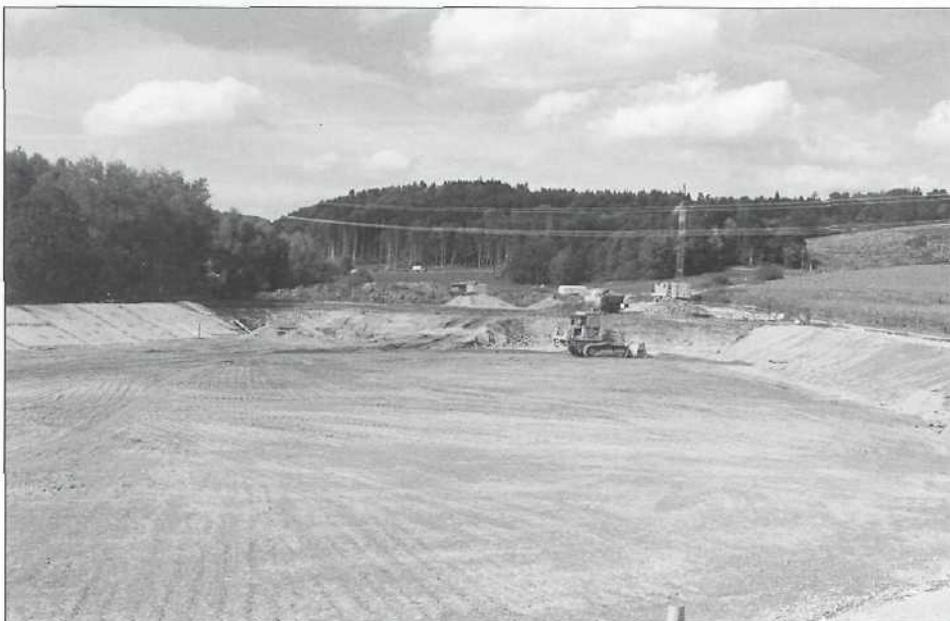
Figure 6: L'assise de l'étanchéité est réalisée. Les berges sont protégées provisoirement avec des feuilles plastiques avant la pose de la natte d'étanchéité (septembre 1993).

Abbildung 6: Der Gründungkörper der Dichtung ist fertig. Die Ufer sind provisorisch mit Plastikfolien abgedeckt, bis die Dichtungsmatten verlegt werden (September 1993).

Elle a été placée au niveau supérieur de la nappe phréatique à l'étiage, ceci afin de limiter les coûts de terrassement, de pompage, etc. Par contre, cette option a nécessité un lestage important pour compenser les sous-pressions. De plus, des conditions strictes de vidange de l'étang ont été définies pour éviter une destruction de l'ouvrage en raison

des sous-pressions liées à la nappe fluctuante (figures 6, 7 et 8).

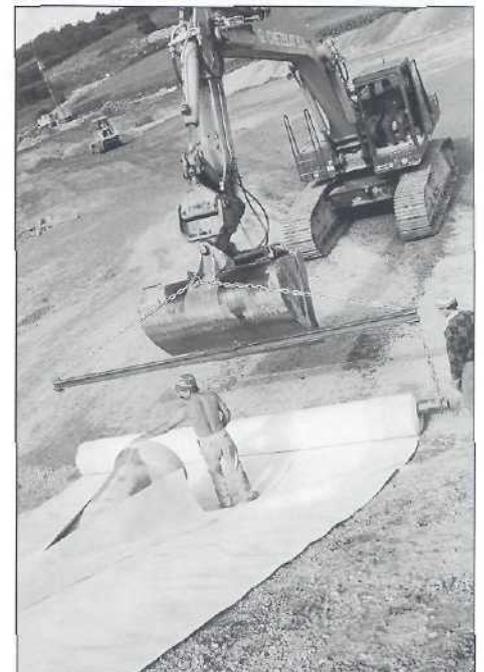
Figure 7: Début de la pose de l'étanchéité minérale «Bentofix type B»; découpe pour tuyau d'évacuation des eaux. Rouleau de 600 kg déroulé à la pelle rétro (septembre 1993).

Abbildung 7: Beginn der Verlegung der mineralischen Dichtung «Bentofix Typ B». Ausschnitt für das Kanalisationsrohr. Eine Rolle von 600 kg wird mit einem Bagger ausgerollt (September 1993).

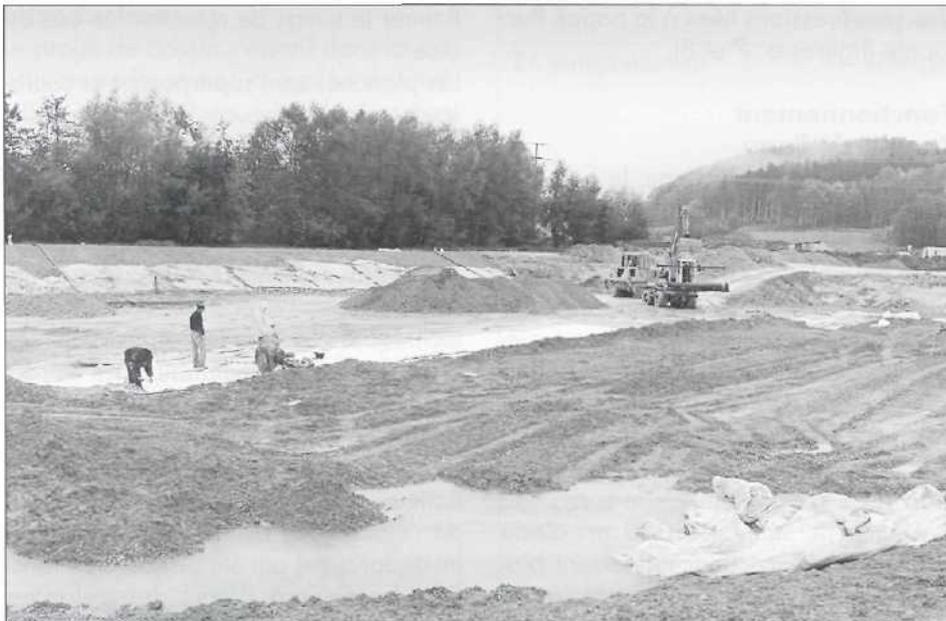
Figure 8: Lestage immédiat des nattes d'étanchéité posées à l'aide de matériaux graveleux [octobre 1993].

Abbildung 8: Unverzögliche Belastung der verlegten Dichtungsmatten mit kiesigem Material (Oktober 1993).

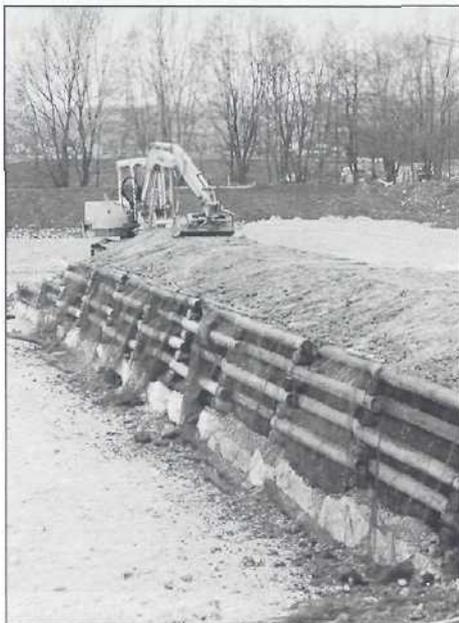
Figure 9: Mise en place de terre végétale sur les talus et réalisation de l'épi amont [caisson en rondins à double paroi, végétalisé, décembre 1993].
Abbildung 9: Einbringen des Humus auf den Ufern und Bau der oberen Buhne (bepflanzter, doppelwandiger Rundholzkasten, Dezember 1993).

- construction des épis à l'aide de caissons en bois à double paroi, végétalisés avec des boutures de 5 espèces de saules côté aval. La partie amont a été talutée en pente douce (2:3) afin de permettre des plantations d'hélophytes (figures 9 et 1 2);
- création d'une zone de prairie fleurie en aval de l'étang par décapage de la terre végétale et ensemencement

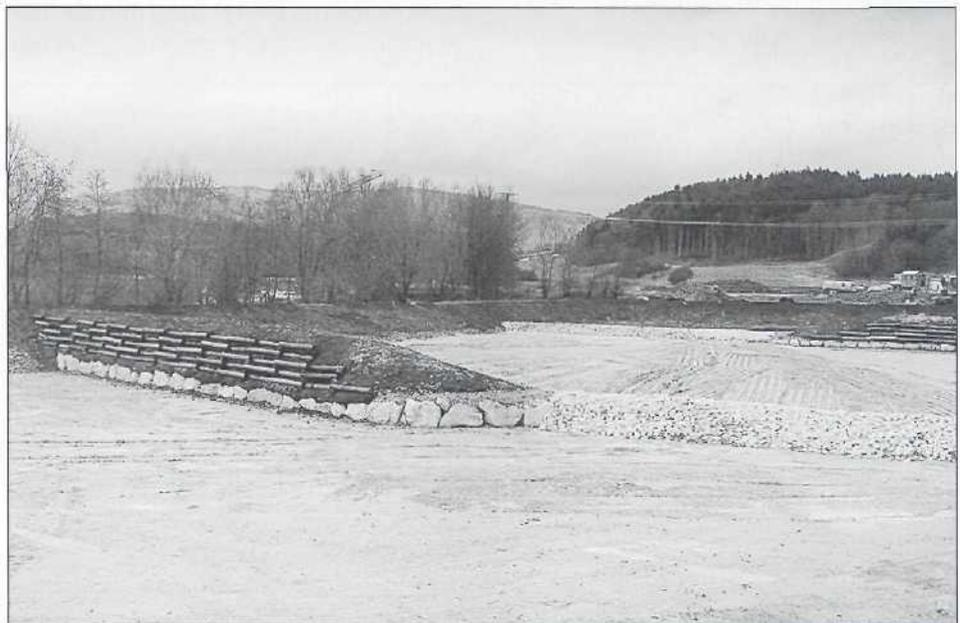
Figure 10: Travaux principaux terminés. L'étang est prêt pour la mise en eau. On distingue bien les épis qui obligent l'eau à suivre un trajet horizontal sinueux et les digues filtrantes qui obligent l'eau à un parcours en verticalité [décembre 1993].

Abbildung 10: Die Hauptarbeiten sind abgeschlossen. Der Teich ist für den Aufstau bereit. Die Buhnen und die durchlässigen Dämme, welche das Wasser zwingen, horizontal und vertikal zu zirkulieren, sind gut erkenntlich (Dezember 1993).

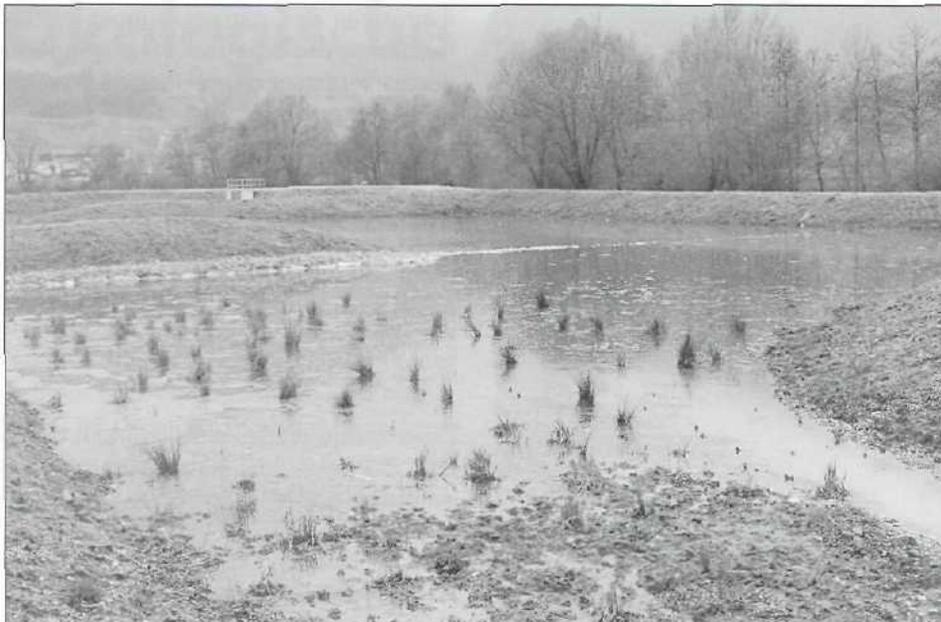
Figure 11 : Les mottes d'hélophytes ont été mises en place dans la partie amont du bassin pour favoriser la filtration et l'épuration naturelle des eaux (avril 1994).

Abbildung 11 : Im oberen Teil des Beckens wurden Schilfmatten eingebracht, um die Versickerung und die natürliche Reinigung des Wassers zu fördern (April 1994).

- plantation de végétaux semi-aquatiques (hélophytes) à l'entrée de l'étang (pouvoir purificateur + action de frein lors de fortes arrivées d'eau) (figures 11,1 3);
- création de petites dépressions (mares) en amont de l'étang, afin de diversifier le milieu et constituer des zones-refuges et des points de départ de recolonisation par la faune en cas de pollution du bassin.

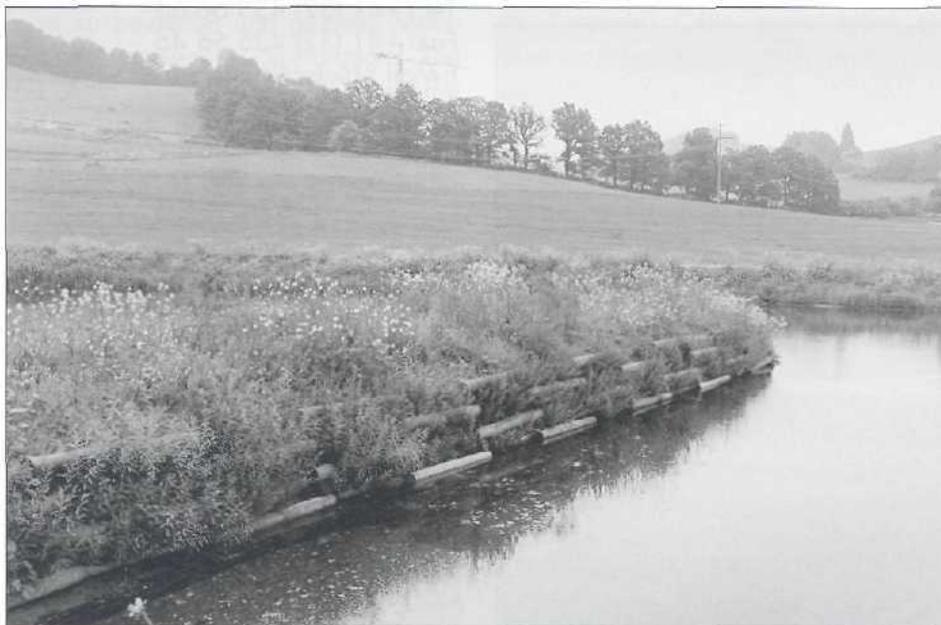
Figure 12: Durant la première saison végétative à suivre des travaux, les boutures mises en place dans le caisson en rondins se développent pleinement (mai 1994).

Abbildung 12: Während der ersten Vegetationsperiode entwickeln sich die Stecklinge in den Rundholzkdsten sehr gut (Mai 1994).

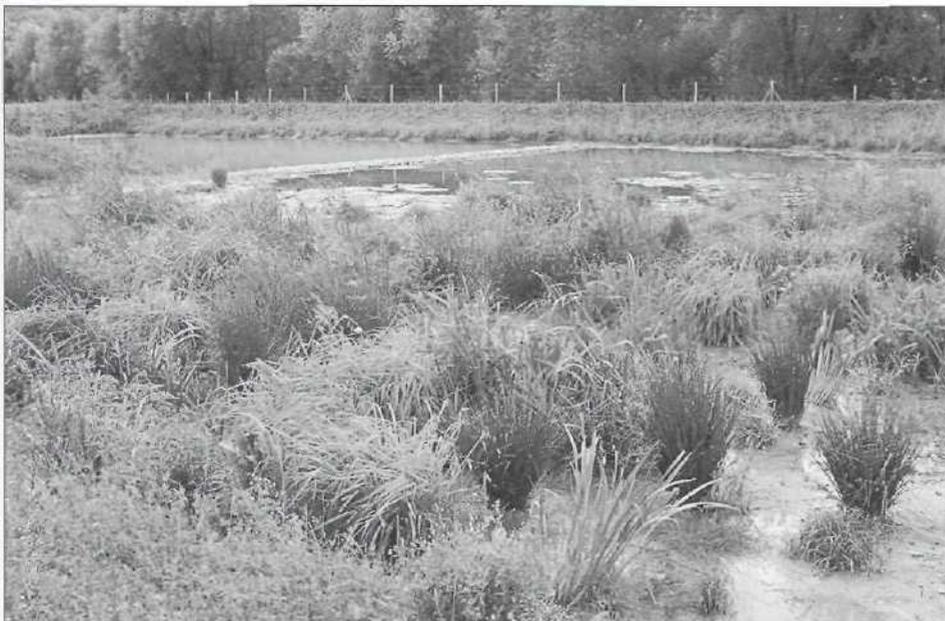
Figure 13: La même année, les hélophytes mis en place dans la partie supérieure de l'étang créent un milieu intéressant et des fonctionnalités importantes dans l'épuration (août 1994).
Abbildung 13: Im gleichen Jahr bildet der Schilf im oberen Teil ein interessantes Milieu und übernimmt eine wichtige Funktion bei der Reinigung (August 1994).

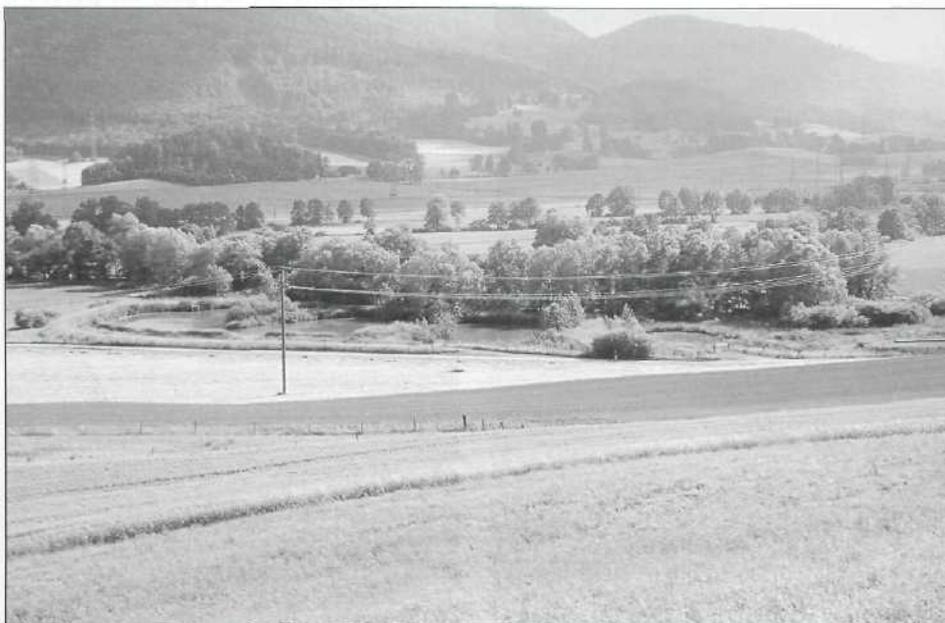
Figure 14 : Vue d'ensemble, 6 ans après sa construction et sa mise en service, de l'étang de sécurité de Courfaivre (juin 2001)
Abbildung 14 : Übersicht 6 Jahre nach dem Bau und der Inbetriebnahme des Rückhalteteiches bei Courfaivre (Juni 2001)

Malgré des pluies incessantes durant la majeure partie des travaux réalisés en 1993 ainsi qu'un sous-sol particulièrement défavorable à l'implantation technique d'un tel bassin, l'étang de sécurité de Courfaivre a été réalisé dans les règles de l'art et joue un rôle important

et fonctionnel dans la limitation des impacts sur l'environnement liés à l'autoroute A16 (figure 14).
