Mitteilungsblatt Nr. 1, Mai 2004
Bulletin n° 1, mai 2004
ISSN 1422-0008

**INGENIEURBIOLOGIE
GENIE BIOLOGIQUE**

Aménagement de bassins de sécurité et gestion des batraciens en relation avec la construction de l'autoroute A16 à Porrentruy (Jura, Suisse)

François Gerber et Bernard Lachat

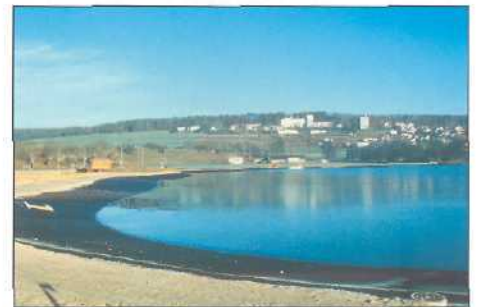
Figure 1 : (25.01.01) Etat des étangs à la fin des travaux de génie civil avec la mise en place d'une étanchéité bitumineuse.

C'est pourquoi, les techniques du génie végétal ont été largement utilisées sur ce site notamment pour la stabilisation des berges et pour l'intégration des aménagements dans le paysage local. Tout d'abord, les berges des étangs ont été conçues en pente douce et variable, afin de diminuer au maximum l'effet de battillage dû au vent et d'intégrer parfaitement l'ouvrage dans la topographie locale. Elles ont été recouvertes de 20 cm de matériaux terreux. Le fond des étangs n'a, quant à lui, pas été re-

couvert de matériaux afin de faciliter le curage (voir figures 1 et 2).

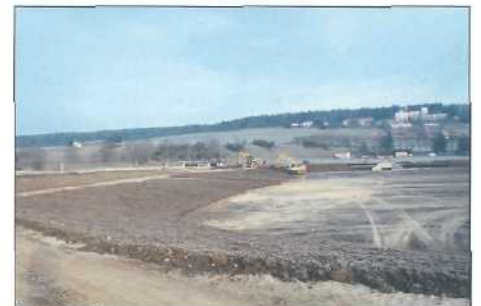
Figure 2: (02.02.01) Mise en place d'une couche de matériaux terreux uniquement sur les parties en pente.

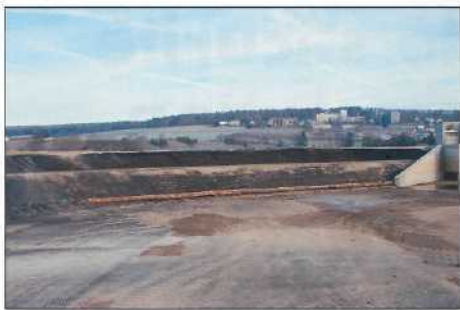
Figure 3: (27.02.01) Vue d'ensemble de la pose des rondins.

Dans les secteurs où la pente de berge était plus raide (près des ouvrages de vidange), des rondins de bois attachés à des treillis métalliques ont été mis en place de manière à retenir les matériaux terreux. Ces treillis métalliques ont dû être plaqués sur les talus et fixés en sommet de berge au-delà de l'étanchéité car il n'était pas possible de fixer directement les rondins au pied de talus sans endommager l'étanchéité (voir figures 3 et 4).

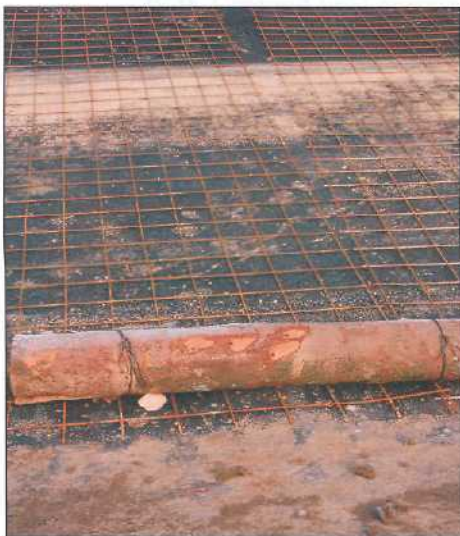
Figure 4: (27.02.01) Détail de la mise en place des rondins de bois en pied de talus sur les berges présentant des pentes supérieures à 2:3 de manière à empêcher les matériaux terreux de fluier dans l'étang lors de sa mise en eau.

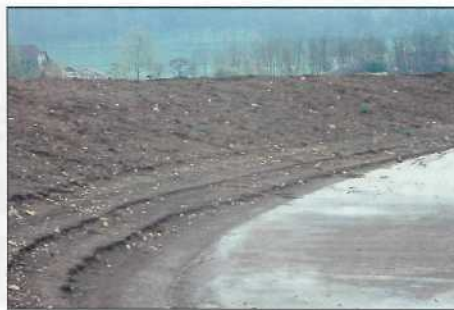
Figure 5: (12.04.01) Effet du batillage dû au vent sur la berge qui n'est pas encore protégée durant les essais de remplissage des étangs.

Afin de stabiliser les berges, un mélange de graines de plantes herbacées à vocation technique nécessitant un minimum d'entretien a été semencé sur les matériaux terreux mis en remblai. Au niveau moyen des eaux, une quinzaine d'espèces d'hélophytes ont été plantées à raison de 3 p/m' afin de lutter contre le batillage (effet des vagues) et d'augmenter la diversité floristique du site (voir figures 5 à 7). De plus, pour éviter que la terre ne soit emportée avant que les végétaux n'aient eu le temps de développer leurs systèmes racinaires, un géotextile tissé biodégradable en coco a été posé au niveau des hélophytes. Les bassins sont accessibles au public. Dans le but de rendre le site

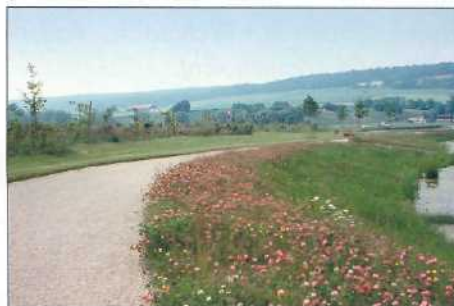
Figure 6: (28.05.03) Les berges des étangs ont été rapidement stabilisées grâce à la croissance rapide des espèces végétales choisies.

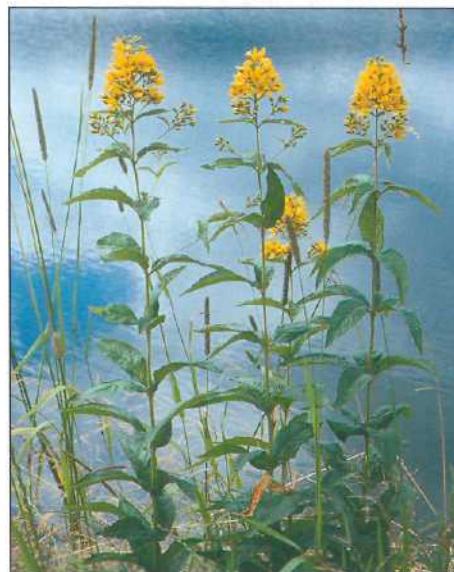
Figure 7: (11.07.02) La mise en place d'hélophytes permet un renforcement de la stabilisation du pied de la berge, mais également la diversification floristique du site et l'amélioration de la qualité paysagère.

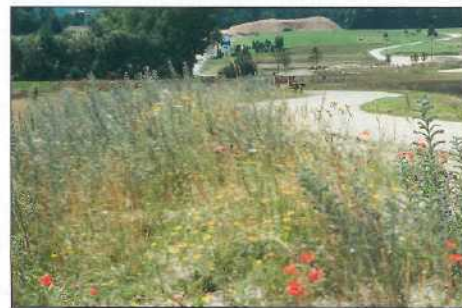
Figure 8: (11.07.02) Etat aménagé des alentours des étangs avec le développement d'une végétation très diversifiée (rudérale, prairie, ...), en formes et en couleurs, dans le but d'obtenir un espace très agréable pour la promenade tout en garantissant des milieux intéressants pour la petite faune.

agréable aux promeneurs et ainsi diminuer la pression du public sur les milieux voisins à vocation plus naturelle, des parterres fleuris ont été développés sur des substrats variés. Au total, 7 mélanges fleuris ont été utilisés sur le secteur (voir figure 8). Une haie de séparation à côté de la route d'accès à l'autoroute a été plantée (voir figure 9), de même que quelques grands arbres d'avenue ont été mis en place afin de créer de l'ombre sur les zones de détente prévues à cet effet.

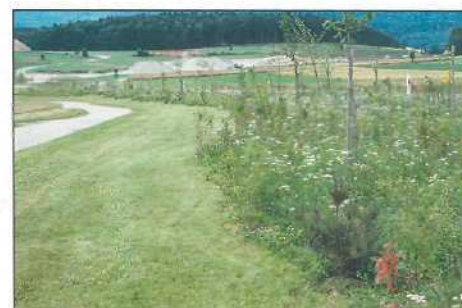
Figure 9: (11.07.02) Implantation d'une haie multistratifiée entre les étangs et la route de liaison qui mène à l'autoroute.

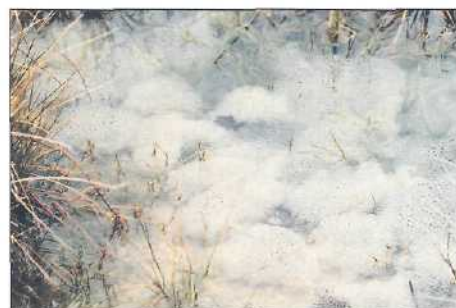
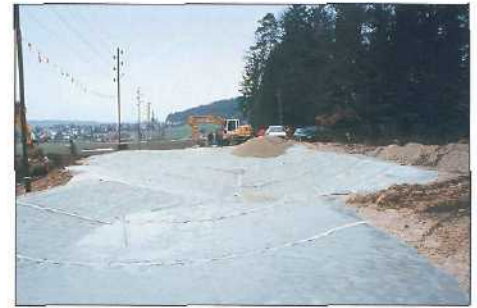
Figure 11: (04.03.99) Pose de la natte d'étanchéité dans le fond de l'étang, après le creusage et la mise en forme des berges.

Sur le plan technique, la région se situe en zone karstique, ce qui implique que des fissures ou des fractures dans le calcaire pourraient facilement vider ces étangs par infiltration. Une étanchéité minérale à base de bentonite a donc été mise en place (voir figure 11).

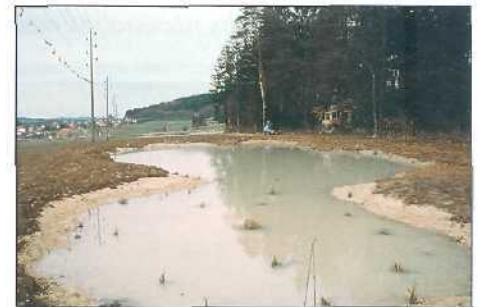
Figure 12: (10.03.99) Etat à la fin des travaux après la plantation des hydrophytes et des héliophytes et juste après la mise en eau; on remarque la forme irrégulière de l'étang qui permet d'augmenter le linéaire d'interface eau/terre (écotone).

Au niveau du génie végétal, des plantes hydrophytes et hélophytes ont été mises en place dans le fond et sur les berges des étangs de manière à développer rapidement les végétaux nécessaires aux

différentes espèces de batraciens qui utilisent ces plantes pour accrocher leurs œufs. (voir figures 12 et 13).

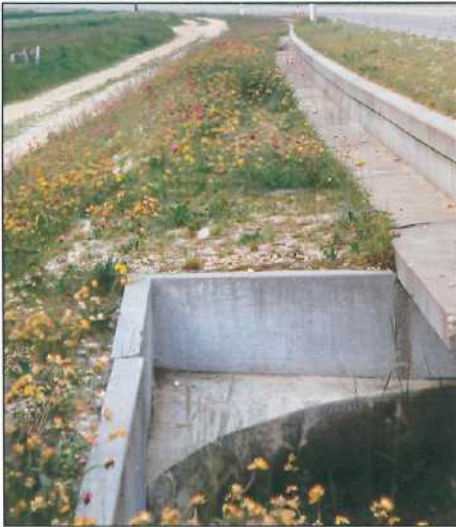
Figure 14: (28.05.03) Barrière anti-batraciens avec l'entrée d'un passage inférieur qui traverse la route d'accès à l'autoroute.

substitution et qui continueraient de se déplacer, des barrières spéciales anti-batraciens ont été mises en place le long du tracé de l'autoroute et de la route de liaison. Ce dispositif a été complété par la construction de quelques passages sous route qui permettent aux amphibiens de poursuivre leur migration entre leurs lieux d'hivernage et de reproduction sans se faire écraser par les véhicules (voir figures 14 et 15).

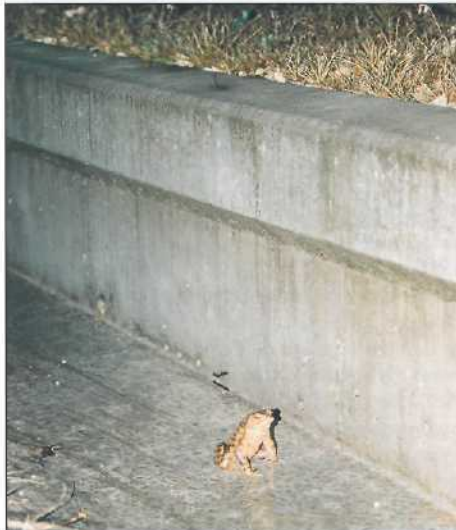
Figure 15: (20.03.02) Détail de la barrière anti-batraciens avec la migration d'un crapaud commun mâle.

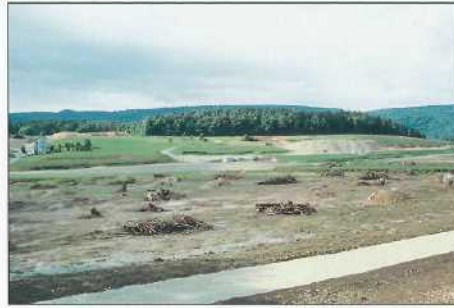
Figure 16: (18.07.01) Vue générale du secteur de la forêt humide avant la plantation des arbres et arbustes mais possédant déjà les diverses structures qui permettront aux batraciens et à la petite faune locale de trouver des abris immédiatement, sans attendre le développement de la forêt.

quantaine de structures sous la forme de trous avec des tas de branches, des tas de cailloux ou des souches ont été confectionnés afin de créer des caches pour l'hivernage des batraciens. Des mares ont également été creusées afin d'offrir des sites de pontes complémen-

taires durant la saison de reproduction (voir figures 16 et 17).

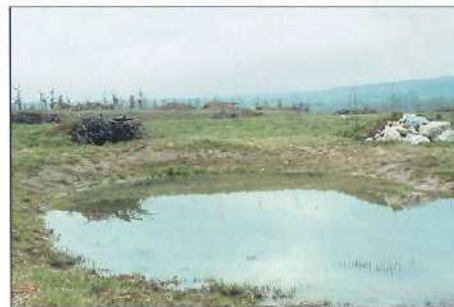
Figure 17: (07.12.01) Situation juste à la fin des travaux où on aperçoit les différentes structures réalisées pour accueillir les batraciens et les jeunes plants en arrière fond. Des milieux ouverts (clairières) aux alentours des mares ont été maintenus afin que l'eau puisse se réchauffer assez rapidement au printemps pour accueillir les reproductions des batraciens.

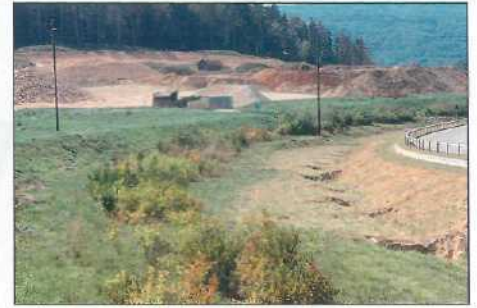
Figure 18 : (28.08.03) Vue d'ensemble, durant la sécheresse 2003, de la bande de 25 m réservée pour l'aménagement d'un nouveau tracé pour le ruisseau provenant de Bressaucourt et pour les batraciens. Les berges du ruisseau viennent d'être fauchées et l'amont du ruisseau n'a pas encore été étanché.

Le ruisseau provenant de Bressaucourt a été dévié et remis à ciel ouvert au nord de l'autoroute A16 le long de la nouvelle route d'accès. Il devra encore être étanché dans sa partie supérieure afin que l'eau ne se perde pas dans le karst (problème de pollution de nappe). En parallèle, une bande de 25 m de large a été aménagée afin de servir de couloir de déplacement ou de site d'hivernage pour les batraciens qui traversent cette route d'accès par les passa-

ges inférieurs. Une haie discontinue a été plantée, une prairie fleurie a été semée et des caches, sous la forme de tas de cailloux, ont été constitués (voir figure 18).

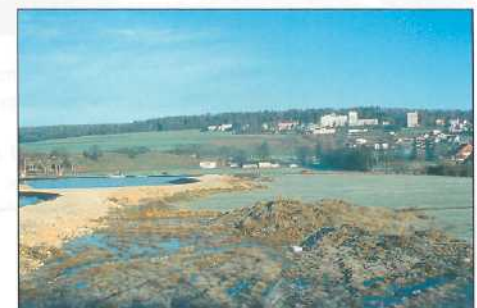
Figure 19: (25.01.01). Etat avant les travaux de terrassement. Au gauche de l'image, on note la présence des étangs de sécurité.

Un replat a été terrassé sur une largeur d'environ 20 m pour favoriser un lit mobile très méandreux et pour créer de nombreux bras secondaires ou bras morts (voir figures 19 et 20). En cas de débits importants, l'eau peu s'étendre sur toute la surface, ce qui implique de faibles hauteurs d'eau et donc de faibles forces d'arrachement (voir figure 21).

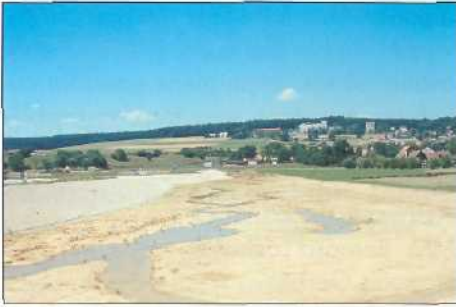
Figure 20: (21.06.01) Etat juste à la fin des travaux où l'on observe le lit mobile et méandreux formé dans un espace de divagation d'environ 20 m de large.

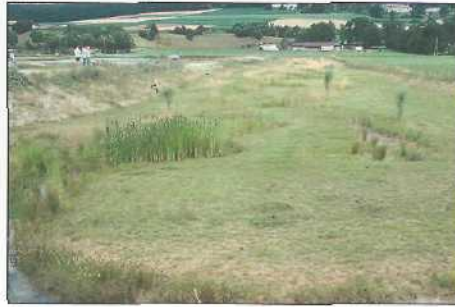
Figure 22: (11.07.02). Vue d'ensemble du nouveau ruisseau avec le développement des hélophytes et de la prairie humide.

Les seules techniques du génie végétal qui ont été utilisées, essentiellement pour augmenter la diversité biologique du site, sont la plantation d'hélophytes sur les berges du ruisseau et l'ensemencement d'un mélange spécial pour zone humide appliqué sur tout le replat. Aucun géotextile biodégradable n'a été posé. Afin d'obtenir des zones plus sèches, des petits monticules de terre

ont été formés avec les matériaux de terrassement du ruisseau. En complément aux hélophytes et aux semis, certaines de ces buttes ont été plantées à l'aide d'espèces buissonnantes. De plus, quelques pieux de saules ont été implantés dans la zone afin de les développer en saules têtards (voir figures 22 et 23).

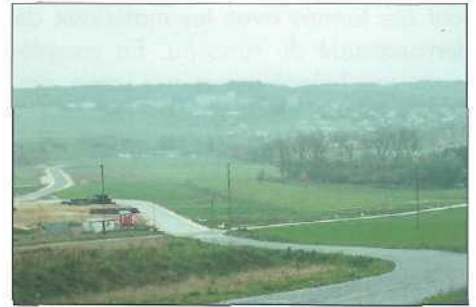
Figure 24: (02.11.99). Vue d'ensemble du site qui accueillera les bassins de sécurité et la forêt humide pour les batraciens.

Grâce à cet ensemble de mesures et notamment grâce aux principes de végétalisation retenus, le secteur de Porrentruy Ouest est devenu non seulement un lieu de détente très prisé des habitants de la ville (site de découverte de la nature pour les enfants, lieu de promenade, etc.), mais également un site particulièrement accueillant d'une très grande diversité floristique et faunistique, de part l'importante mosaïque de milieux qui y a été développée (voir figures 24 et 25).

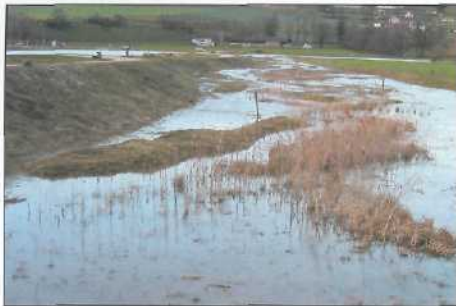
Figure 21: (14.01.04) En crue, l'eau peut se répandre sur toute la largeur, ce qui induit une faible hauteur d'eau et donc de faibles forces d'arrachement.

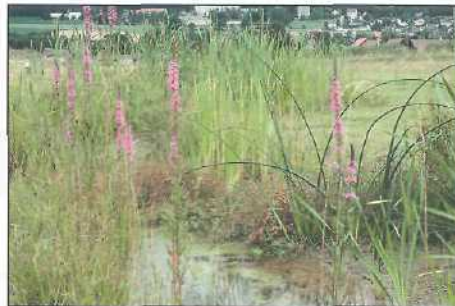
Figure 23: (11.07.02) Détail de l'aménagement montrant la diversité du développement végétal.

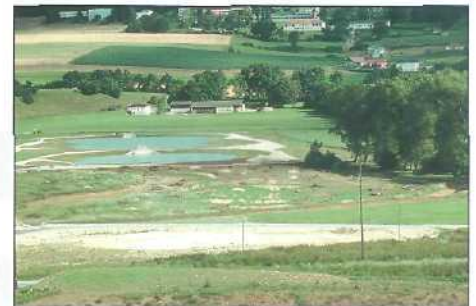
Figure 25: (18.07.01). Evolution du site avec la construction des bassins de sécurité intégrés au paysage local grâce à leurs formes et leur végétalisation et développement de la forêt humide pour les batraciens.
