Réaménagement de la Loire à Brives-Charensac

(Département de Haute-Loire, France): Revalorisation végétale du site

Philippe Adam

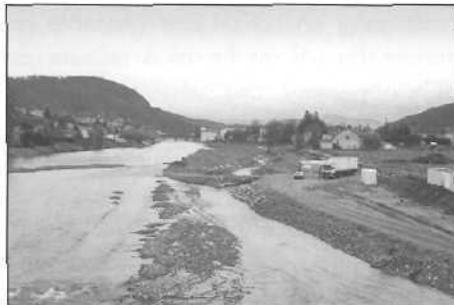
Figure 1 : Au centre de la Loire, on aperçoit l'emplacement du futur seuil mobile de fa Chartreuse. Au milieu de la photo, un bras secondaire, pour le déplacement piscicole, est «en cours de travaux». L'ensemble des sols de la plaine inondable n'est pas encore végétalisé (à droite sur la photo, 22.1.1997).

Au cours des travaux de recalibrage, une nouvelle crue de fréquence trentennale survint les 12 et 13 novembre 1996. Cet événement, s'il permit de tester l'efficacité des aménagements hydrauliques en terme de sécurité pour les riverains, fut néanmoins responsable de nouveaux dégâts sur les travaux en cours, notamment en ce qui concerne l'érosion des berges et des rives. En effet, ces dernières étant fraîchementensemencées, elles n'étaient pas encore stabilisées par les racines des végétaux (figure 1).

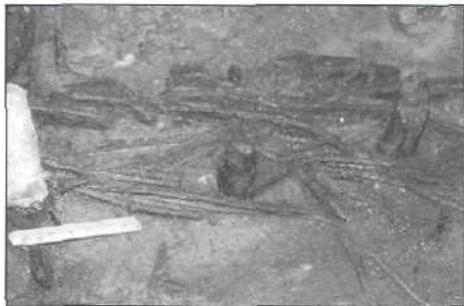
Figure 2: Vestiges archéologiques de tressages à base de saules, datant du 7ème siècle après J.C. et utilisés pour la stabilisation des rives de petits canaux, découverts dans le Jura Suisse dans le cadre de la réalisation de l'autoroute A16. (Lachat, 1999).

Pratiqué depuis des siècles (Lachat, 1999, figure 2), le génie végétal fut peu

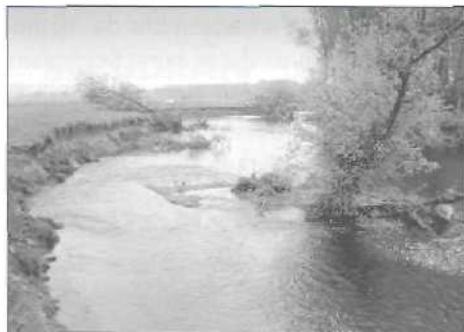
Figure 3; A gauche, racines d'aulne glutineux (*Alnus glutinosa*), espèce végétale particulièrement adaptée aux bordures de cours. A droite, embâcles formés par des cultivars de peupliers (*Populus X nigra*) facilement déchaussés en raison de leur faible développement racinaire d'une part et de leur port élevé d'autre part, favorisant une grande prise aux vents.

- stabilisation du sol efficace en profondeur par le choix de la combinaison d'essences végétales adaptées, au développement racinaire dense, profond et traçant (figure 3);
- protection du sol en surface, par la densité des tiges aériennes produites et la souplesse des ces dernières face aux contraintes hydrauliques (figure 4).

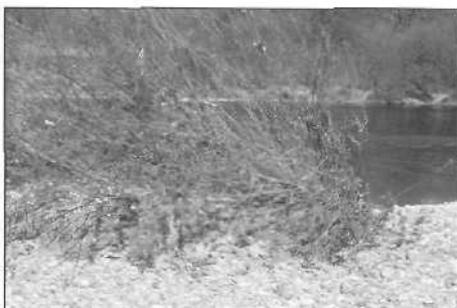
Figure 4: Effet de «peigne» de la végétation buissonnante adaptée, favorisant le piégeage des particules en transport par les eaux.

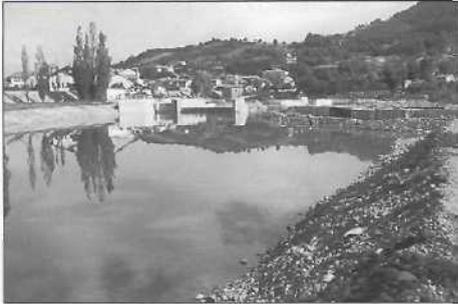
Figure 5: Berge de la Loire brute, avant travaux de stabilisation, en amont du seuil d'«Audinet» (25.6.1997).

vorise donc généralement des eaux calmes et relativement stagnantes. Cette particularité est bien adaptée aux essences végétales herbacées semi-aquatiques, appelées encore «hélrophytes». C'est la raison pour laquelle des **fascines d'hélrophytes** ont été réalisées pour la protection d'une bonne partie des berges de ces «plans d'eau» (figures 5 à 7).

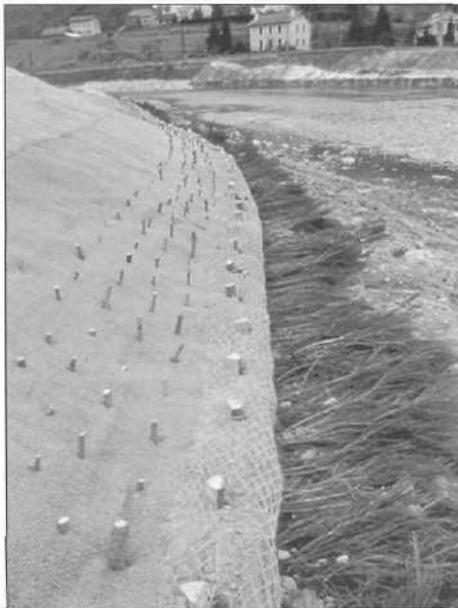
Figure 6: Mise en place des «fascines d'hélrophytes» en pied de berge durant la période de basses eaux. Elles sont constituées d'un boudin formé par des nattes biodégradables, géotextiles en fibres de coco, renfermant des matériaux terreux. Les herbacées hélrophytes sont ensuite plantées sous forme de mottes à l'intérieur du boudin. La fascine est maintenue au sol par une rangée de pieux et protégée de tout affouillement par dessous au moyen d'un lit de branches anti-sape (16.3.1998).

La berge est recouverte de géotextiles biodégradables, évitant le lessivage des matériaux terreux en cas de crue et favorisant le développement rapide des végétaux mis en place par l'effet de serre qu'ils produisent. Le bas de

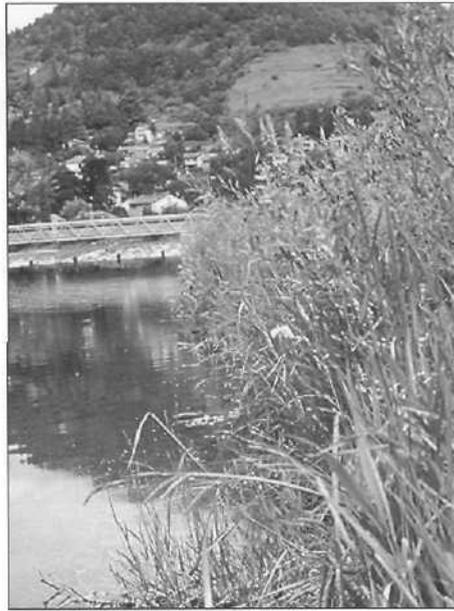
Figure 7: Un an après les travaux, le promeneur non averti ne remarque déjà plus que la végétalisation de la berge a été créée artificiellement de toute pièce. Au premier plan, on aperçoit les herbacées hélrophytes, notamment des iris des marais (*Iris Pseudoacorus*), du faux-roseau (*Phalaris arundinacea*), plusieurs espèces de laïches (*Carex* sp.) et, directement dans la continuité, le développement des boutures de saules (10.6.1999).

berge est végétalisée avec des **boutures** de quelques saules indigènes à l'échelle locale (*Salix* sp.), alors que des plantations d'arbustes d'essences diversifiées (quelques 15 espèces dans le cas présent) sont mises en place en complément de la stabilisation du haut de berge.

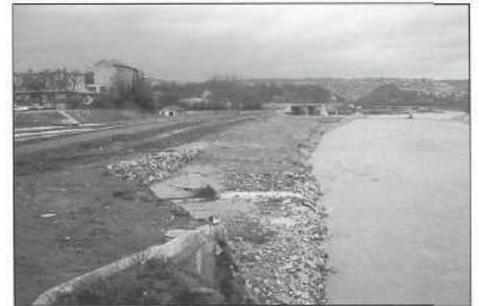
Figure 8: En aval du «Pont de la Chartreuse», on découvre les travaux en cours d'élargissement de la Loire, peu de temps après la crue de novembre 1996. En arrière-plan, on distingue l'ouverture hydraulique complémentaire [ouvrage de décharge] sous la route nationale RN 88 (22.1.1997).

place, associant des épis en enrochement avec des ouvrages de génie végétal placés entre chaque épi (figures 8 à 11). Ces derniers ont pour fonctions de recentrer les écoulements de crue, de diminuer ainsi les contraintes hydrauliques sur les berges et de favoriser un travail de sédimentation ciblée de la rivière. Ceci se fait en des endroits où il n'y a pas d'enjeu majeur, car des dépôts en formation aléatoire risqueraient d'affouiller les berges et pourraient indirectement

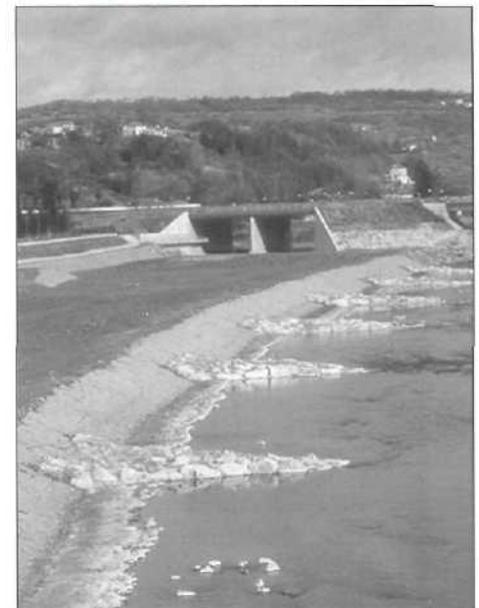
Figure 9: Travaux de stabilisation de la berge en technique mixte, en cours de réalisation. On distingue, entre les épis en enrochement, l'installation des techniques végétales destinées à reconstruire la végétation riveraine. Le pied de la berge est stabilisé avec des lits de plançons de saules qui sont mis en place. Cette technique utilise des branches vivantes de saules, couchées en rangée perpendiculaire au sens d'écoulement des eaux. Cet ouvrage est maintenu en place par des pieux et du fil de fer dans l'attente de la reprise végétale (9.4.1998).

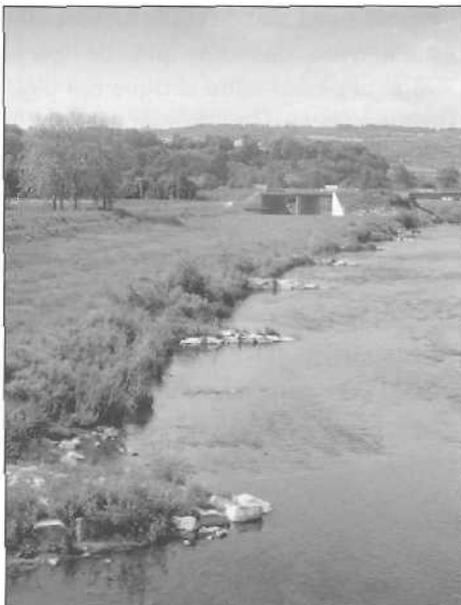
Figure 10: Trois ans après les travaux, l'ensemble des essences herbacées et ligneuses mises en place protège la berge et la rive de tout affouillement et retrouve des fonctions similaires à tout cordon végétal rivulaire naturel (28.5.2001).

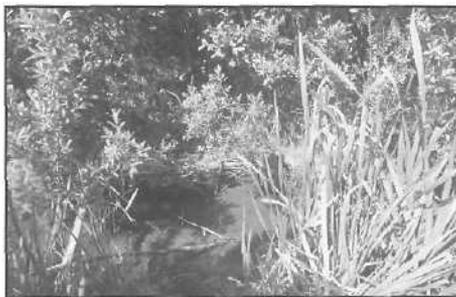
Figure 11: En pénétrant à l'intérieur de l'aménagement végétal, on y découvre un cortège floristique diversifié avec, en plus des espèces installées, bon nombre d'espèces spontanées. Ici, cet ensemble d'herbacées semi-aquatiques a été directement favorisé par les dépôts d'alluvions qui se sont formés en aval des épis. Même si les travaux ont été réalisés à grande échelle et sur de grandes surfaces, on voit à quel point les techniques du génie végétal sont génératrices de microhabitats attractifs pour la faune et ceci déjà à court terme, avec la formation d'une mosaïque de milieux humides extrêmement diversifiés (28.5.2001).
