# Restauration et revitalisation des Etangs des Coeudres à Damphreux, canton du Jura

Gilles Bütikofer

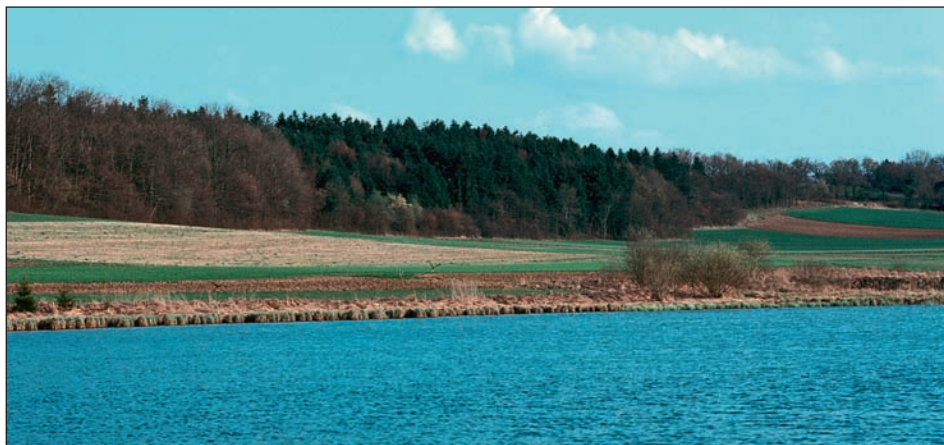
Le site des Coeudres à Damphreux est un complexe de six anciens étangs à carpes construits en 1968 dans un secteur d'une dizaine d'hectares présentant une hydromorphie partielle liée à la présence de lentilles d'argile. La figure 2 donne une illustration d'un des étangs en 1979.

Die Coeudres-Teichanlage in Damphreux besteht aus sechs vormaligen Karpfenteichen und wurde 1968 auf einem etwa zehn Hektar grossen, teilweise vernässten und auf Grund dessen mit Wasserlinsen bewachsenen Gebiet errichtet. Abb. 2 zeigt einen Karpfenteich im Jahr 1979.

Fig. 2 : Vue des étangs en 1979 (photo B. Lachat).  
Abb. 2: Blick auf die Karpfenteiche im Jahr 1979 (Foto B. Lachat).  
Fig. 2: Vista degli stagni nel 1979 (foto B. Lachat).

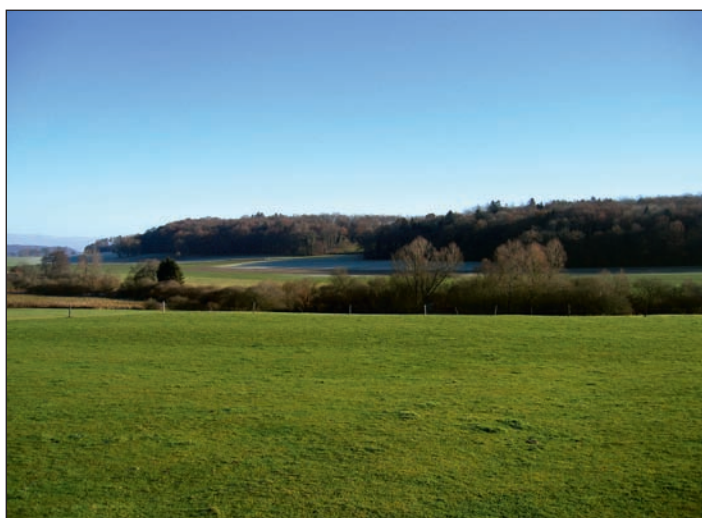
lage) et du rat musqué qui a miné les digues. Les surfaces d'eau ont régressé et une partie importante des étangs s'est reboisée, péjorant ainsi leur attrait pour les limicoles (fig. 3 et 4).

Fig. 3 : Secteur des étangs fortement atterri et reboisé (photo Biotec).  
Abb. 3: Stark verlandeter und verbuschter Bereich (Foto Biotec).  
Fig. 3: Zona degli stagni molto interrata e rimboschita (foto Biotec).

Der Zustand der Teiche hat sich jedoch seit ihrer Errichtung stark verschlechtert, insbesondere auf Grund des Wellenschlags des Wassers und der Bisamratte, die die Deiche ausgehöhlt hat. Die Wasseroberflächen haben sich verkleinert und ein Grossteil der Teiche ist von Gestrüpp überwuchert, was sich negativ auf die Attraktivität der Stätte für die Watvögel auswirkt (Abb. 3 und 4).

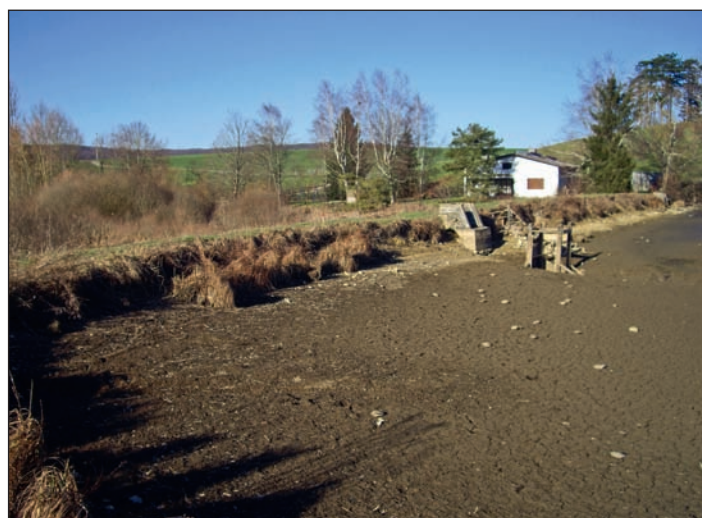
Fig. 4 : Etat très dégradé d'une des digues frontales avec ancien ouvrage de vidange (photo Biotec).  
Abb. 4: Sicht auf einen stark verfallenen vorderen Deich mit altem Abflussbauwerk (Foto Biotec).  
Fig. 4: Pessimo stato di una delle dighe anteriori con vecchia opera discarico (foto Biotec).

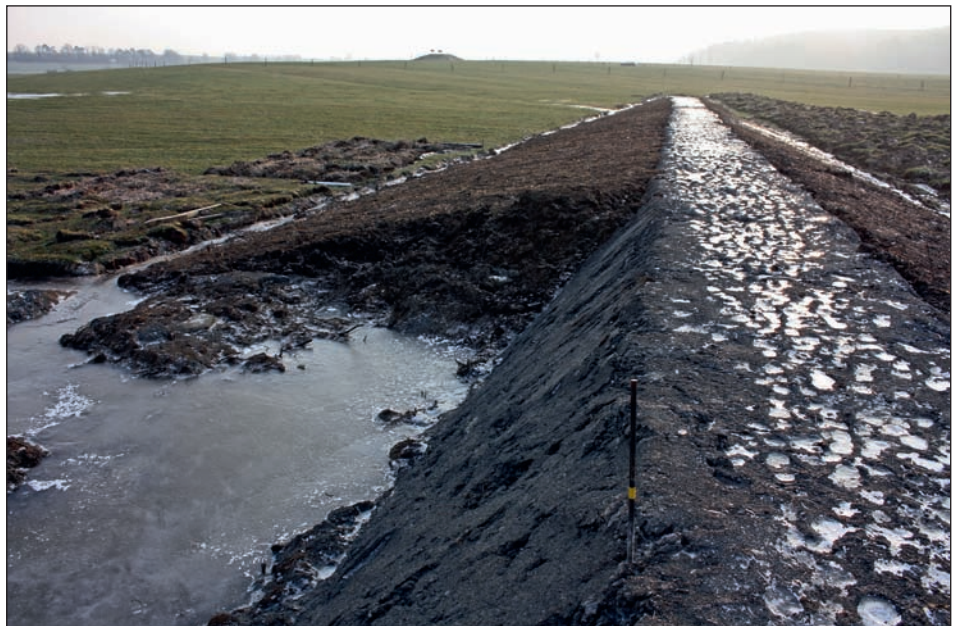
Sur les secteurs de prolongement de digues, un noyau de marnes a été cons-

truit, puis épaulé avec des matériaux terreux issus des divers terrassements (fig. 7).

Fig. 7 : Illustration d'un prolongement de digue en travaux. On distingue au premier plan le noyau de marnes à opalines et en second plan le talutage final avec des matériaux terreux du site (photo Biotec).

L'ensemble des digues a été retaluté avec des pentes de l'ordre de 1V/5H du côté amont, ce qui permet de réduire l'effet du battillage et favorise une transition plus naturelle entre les écosystèmes aquatiques et terrestres.

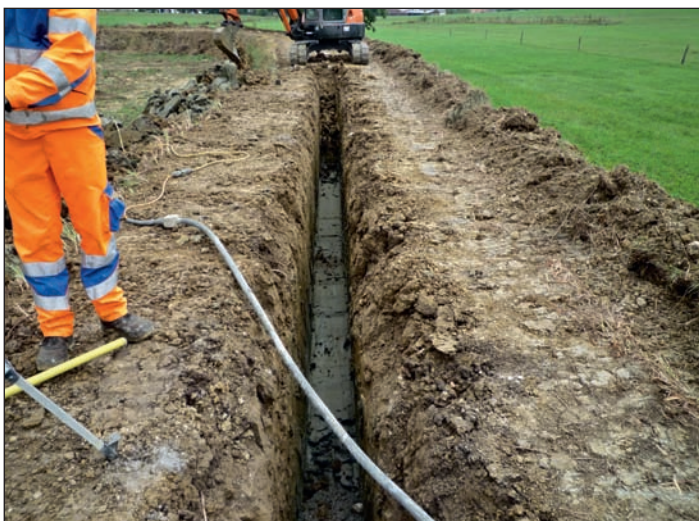
Fig. 9 : Creusage d'une tranchée dans la digue pour réalisation du muret anti-rat musqué (photo Biotec).

Afin de lutter efficacement contre le rat musqué, un muret en béton maigre a été réalisé dans chaque digue. L'altitude de la base de ce muret a été calée 0,5 m en-dessous du terrain naturel le plus bas à proximité. Ces murets ont été réalisés par creusage avec un godet étroit de pelle mécanique après la réalisation des digues. Du béton maigre a ensuite été coulé dans ces tranchées (fig. 8 et 9). La végétalisation des nouvelles digues et des secteurs travaillés a été réalisée uniquement avec du matériel du site, ceci afin de ne pas importer des espèces d'écotype non local mais également afin de favoriser le stock grainier des matériaux du site.

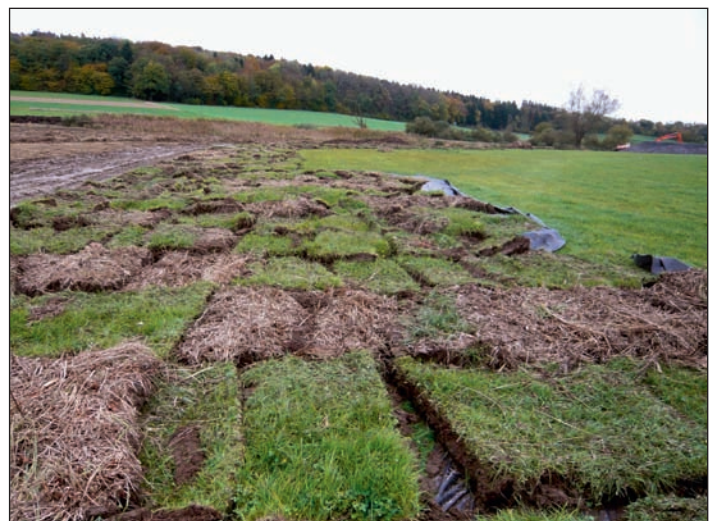
Fig. 10 : « Plaques » de végétation décapée et mise en dépôt provisoire (photo Biotec).

Sur l'ensemble de l'emprise des prolongements de digues, lors des terrassements initiaux, la couche superficielle (~ 20 premiers centimètres) contenant la végétation herbacée et une partie du système racinaire a été décapée par plaques avec une pelle mécanique puis mise en dépôt provisoire. Ces plaques ont ensuite été utilisées pour recouvrir les nouvelles digues et en priorité les zones où s'exerce le battillage (fig. 10).

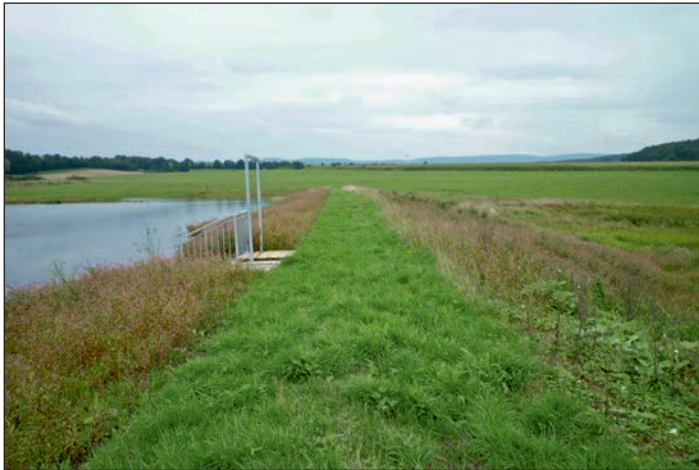
Fig. 11 : Digue réaménagée, six mois après la fin des travaux (photo Biotec).  
Abb. 11: Wiederaufgebauter Deich sechs Monate nach der Fertigstellung (Foto Biotec).  
Fig. 11: Diga ristrutturata, sei mesi dopo la fine dei lavori (foto Biotec).

végétation ont simplement été laissés en l'état, les matériaux utilisés pour le talutage contenant un stock grainier suffisant. Il a cependant été décidé d'attendre que la végétation des digues pousse suffisamment pour la mise en eau des étangs, ceci afin d'éviter une érosion trop importante des nouvelles berges (fig. 11 à 13).

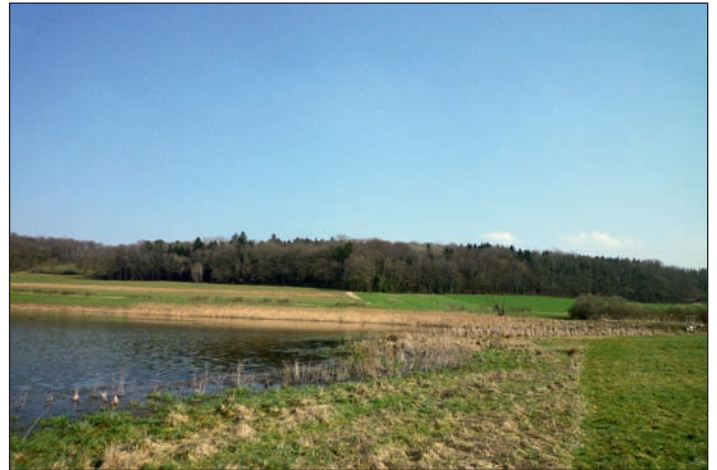
Fig. 12 : Vue d'un des étangs trois ans après les travaux (photo Biotec).  
Abb. 12: Blick auf einen Teich drei Jahre nach Fertigstellung (Foto Biotec).  
Fig. 12: Vista di uno degli stagni tre anni dopo i lavori (foto Biotec).

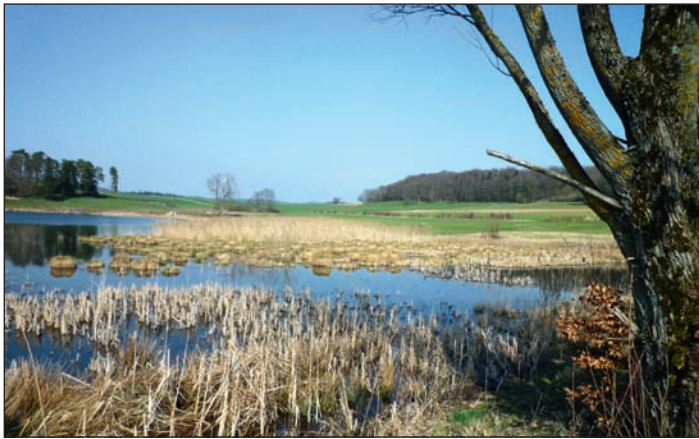
Fig. 13 : Vue d'un des étangs trois ans après les travaux (photo Biotec).  
Abb. 13: Blick auf einen Teich drei Jahre nach Fertigstellung (Foto Biotec).  
Fig. 13: Vista di uno degli stagni tre anni dopo i lavori (foto Biotec).
