Génie biologique. Il y a 30 ans, sur la Birse à Soyhières, canton du Jura

Bernard Lachat

1 Introduction

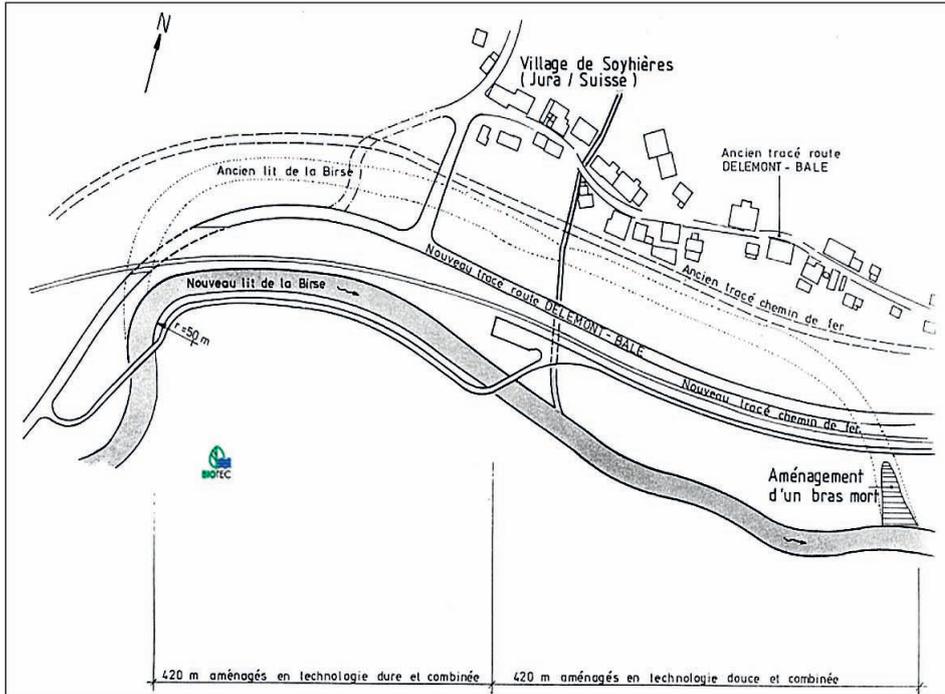
Fig. 1 : Schéma de situation montrant le déplacement de la Birse à Soyhières (1983).

La figure 1 rappelle, schématiquement, l'ampleur du projet.

Un autre secteur a été aménagé mais avec moins de génie biologique. En amont, là où la Birse fait un coude très prononcé, la berge gauche a dû être traitée avec des murs en béton et des enrochements lourds car la ligne de chemin de fer Bâle–Bienne–Genève frôle la Birse et la route cantonale passe juste à côté (voir fig. 1).

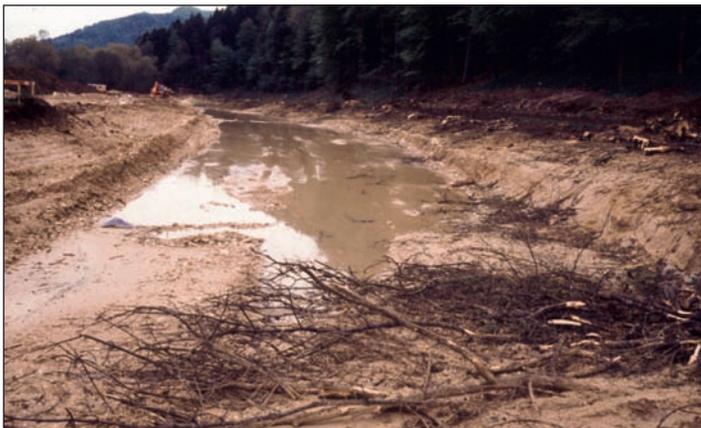
Fig. 2A : Début 1984. Début des travaux de terrassement du nouveau lit.

Ce tronçon de 420 m de long a été aménagé presque exclusivement avec des techniques végétales herbacées (voir bull. 1/94). Les figures 2 (A à L) montrent l'évolution de ce secteur.

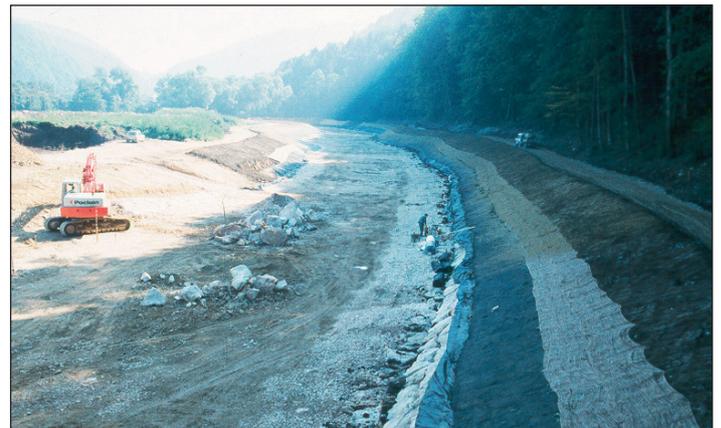
Fig. 2B : 1984. Fin des travaux de génie civil et mise en place des travaux de génie biologique (géotextiles, semis hydrauliques...). La technique végétale prioritairement utilisée est les mélanges grainiers de plantes herbacées et géotextiles.

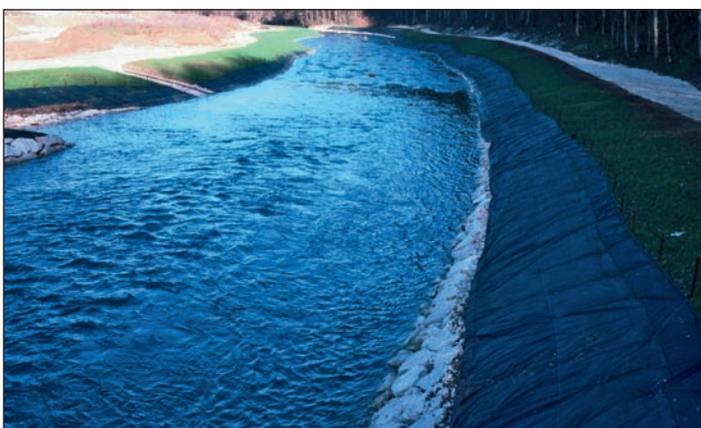
Fig. 2C : 1985. Protection provisoire durant l'hiver avec un géotextile synthétique. Les plantes herbacées ont poussé depuis l'automne 1984. L'eau coule depuis quatre mois dans son nouveau lit.

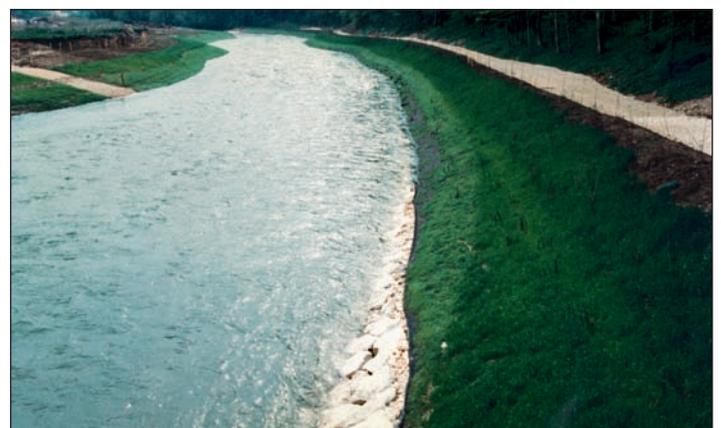
Fig. 2D : 1985. Enlèvement du géotextile synthétique et plantation d'espèces ligneuses en sommet de berge droite pour reconstituer l'effet lisière. Quelques autres techniques végétales (tressage, bouturage) ont été utilisées sur la rive gauche.

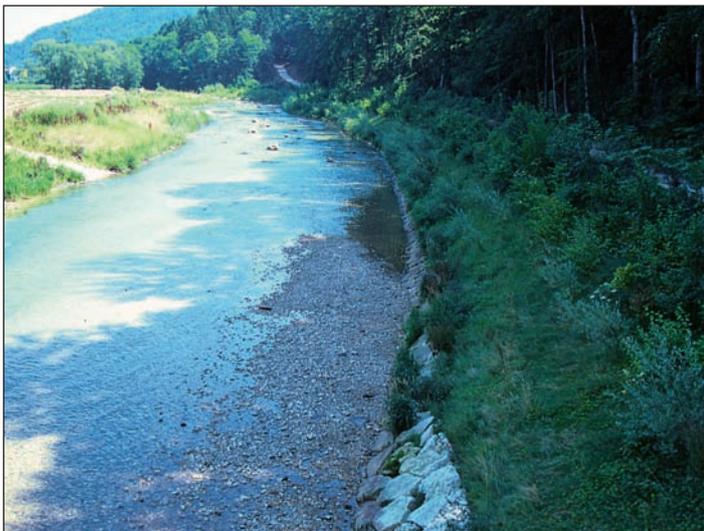
Fig. 2E : 1987. Evolution naturelle. De 1984 à 1987, sept crues (> 100m³/s) sont passées sur les berges, amenant au passage un fort potentiel de graines, de pousses de saules et d'autres arbustes, favorisant ainsi la recolonisation spontanée.

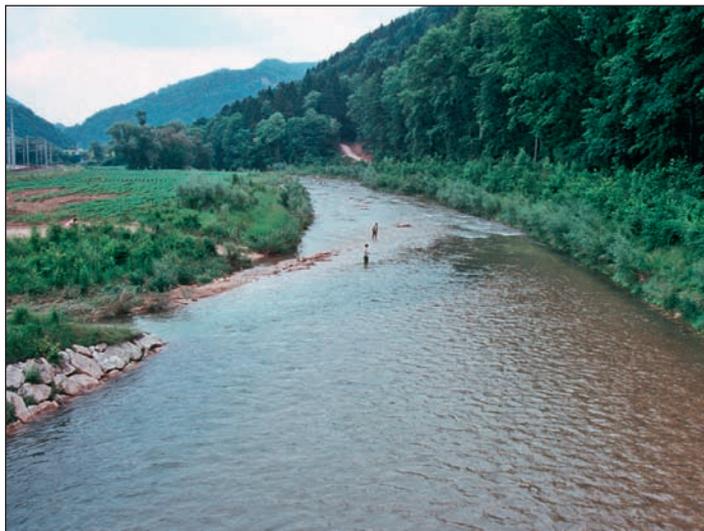
Fig. 2F : 1988. Evolution de la végétation des berges et de la morphologie du lit.

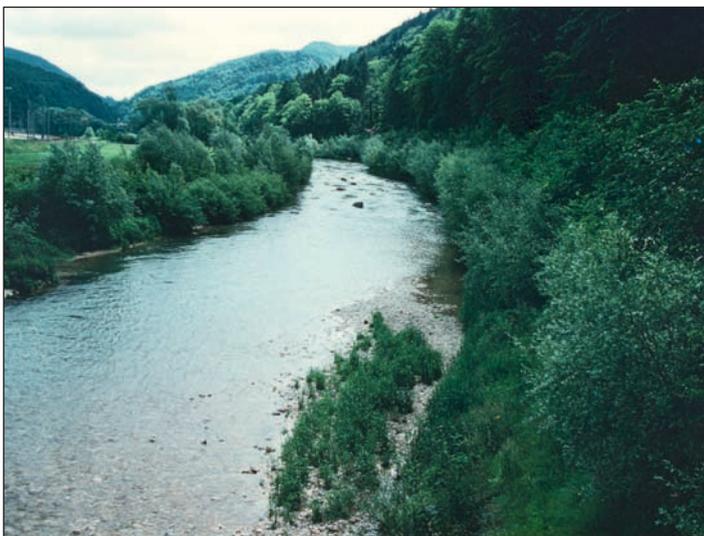
Fig. 2G : 1991. Quelques années après on ne voit plus vraiment qu'il s'agit d'un tronçon artificiellement aménagé. C'est « le » critère de réussite du génie biologique : ne plus voir qu'il y a eu une intervention !

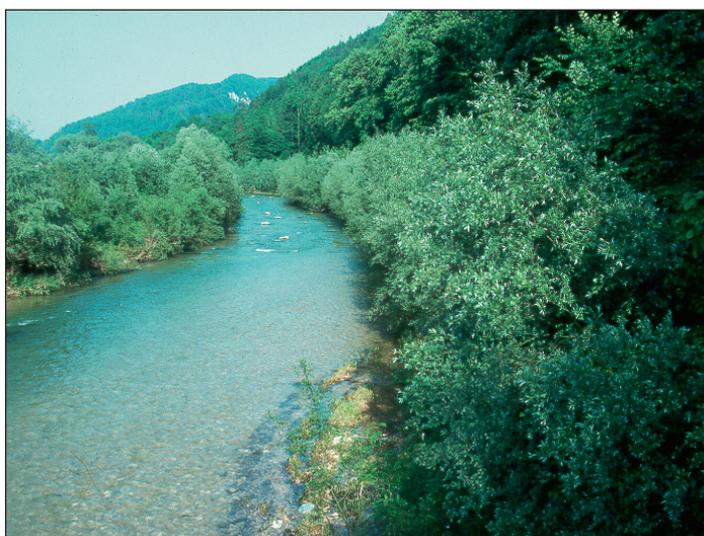
Fig. 2H : 1994. Dix ans après les travaux. L'évolution vers un stade climacique se poursuit. Le saule blanc domine.

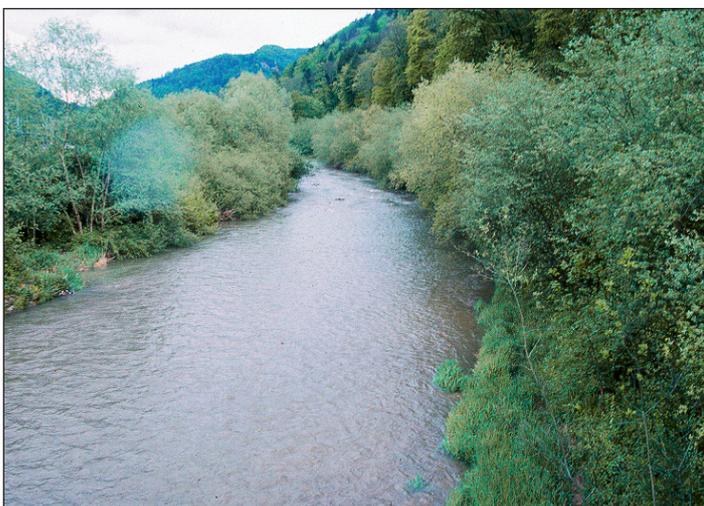
Fig. 2I : 1997. La croissance des arbres se poursuit, modifiant continuellement la composition botanique initiale.

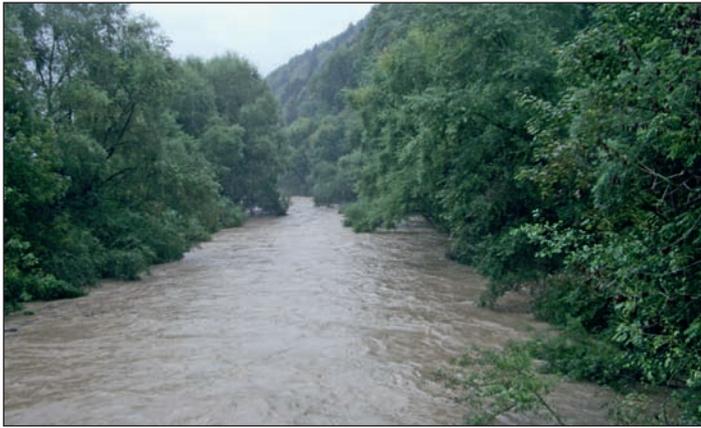
Fig. 2K : 2006. Crue importante en septembre, dans une ripisylve bien formée.

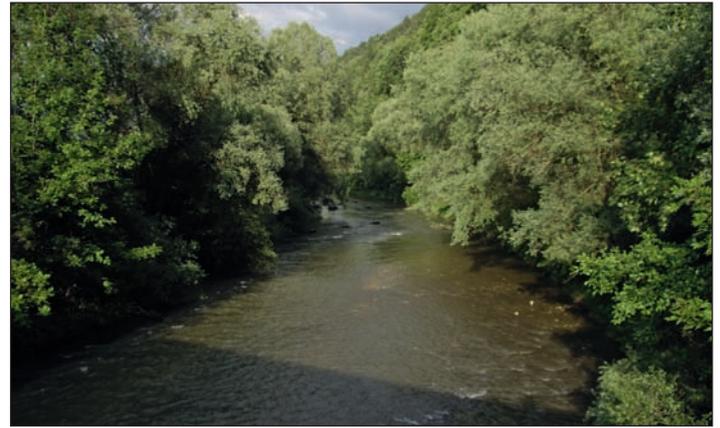
Fig. 2L : 2011. L'évolution se fait désormais très lentement, au gré des crues et des arbres qui meurent ou tombent dans la rivière. Aucun entretien significatif n'a été réalisé. Le gabarit donné au projet de l'époque tenait compte du développement de la végétation.

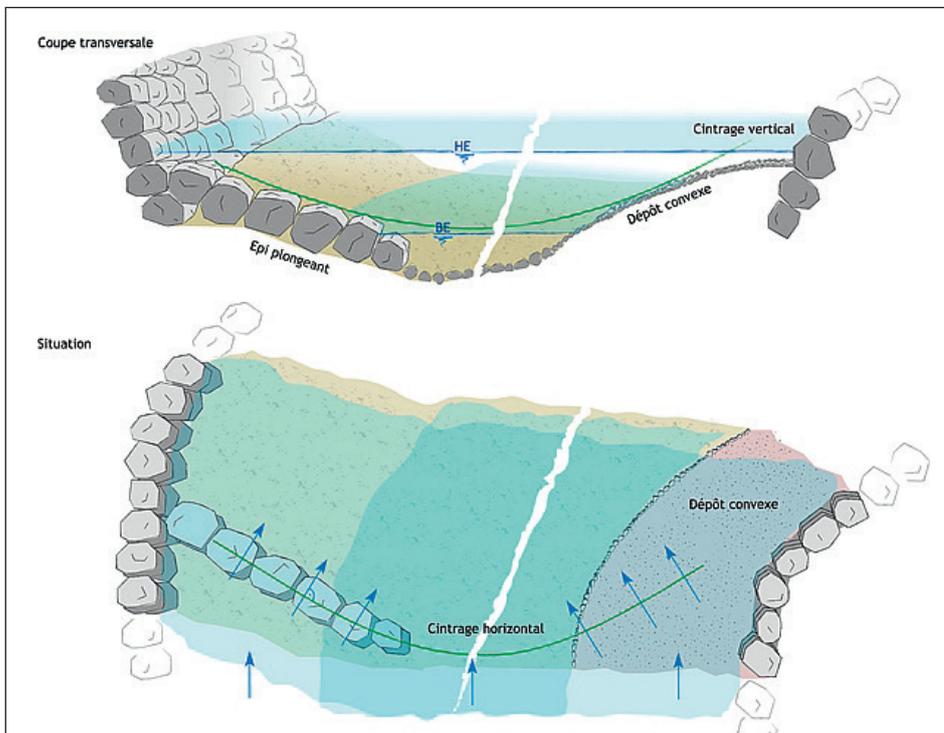
Fig. 3 : Schéma, en coupe et en situation, expliquant l'effet de recentrage du courant créé par des épis plongéant, dirigés en amont. La géométrie des épis et la forme du dépôt de graviers en rive interne du méandre conjuguent leurs effets en créant un cintrage vertical et horizontal (effet « banane ») qui a pour conséquence le recentrage des écoulements (dessin Biotec).

Les épis doivent être plongéants car c'est la seule façon de créer un effet vertical de cintrage (effet cuvette) entre ces épis et le banc de gravier qui est convexe (fig. 3).

La conjugaison d'un épi plongéant (de la berge vers le milieu du lit) dirigé vers l'amont avec un banc de gravier quasiment les mêmes caractéristiques transversales, forme une sorte de cintre contre l'amont et en cuvette qui coïncide avec la meilleure forme pour recentrer les écoulements (voir fig. 3).

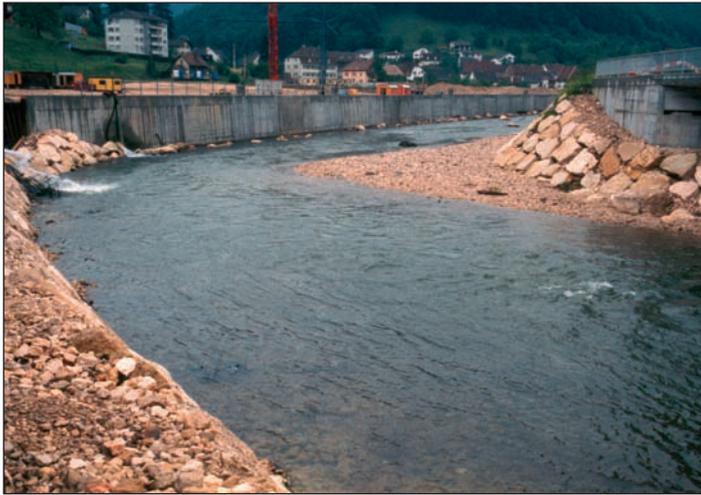
Fig. 4A : 1985. Après l'ouverture du verrou pour diriger la Birse dans son nouveau lit, les petites crues ont déposé un important banc de graviers en intrados.

Dès l'ouverture du verrou qui a permis à la Birse d'emprunter son nouveau lit, les petites crues successives ont produit rapidement une accumulation de graviers dans l'intérieur de la courbe très prononcée (intrados). Les ingéni-

eurs ont vite compris que le gabarit se réduirait fortement au cours du temps avec la végétalisation du dépôt et, vu le type d'aménagement prévu, il ne serait quasiment plus possible de curer régulièrement ces matériaux. L'idée a alors germé de poser des épis déflecteurs pour mobiliser, par érosion, le dépôt de graviers.

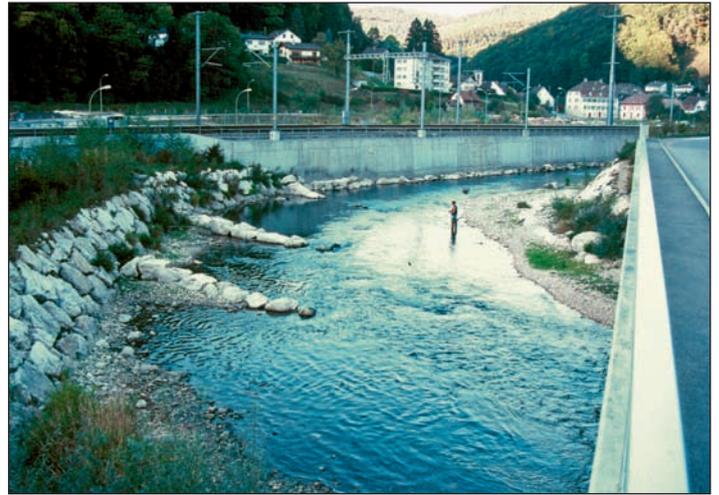
Fig. 4B : 1988. Le dépôt en rive droite, par rapport à 1985, est nettement moindre, uniquement exporté par l'effet des épis. On remarque bien la géométrie plongeante des épis, leur longueur et leur orientation vers l'amont.

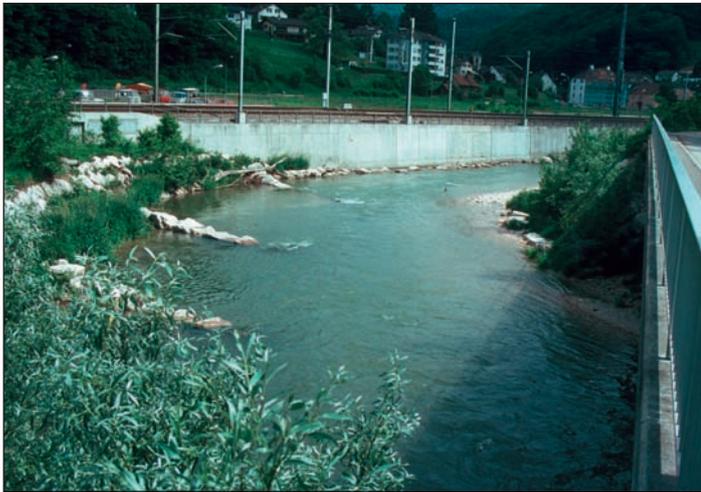
Fig. 4C : 1991. Après le passage de dix grosses crues, les épis simples résistent bien et le banc de graviers ne se reconstitue plus.

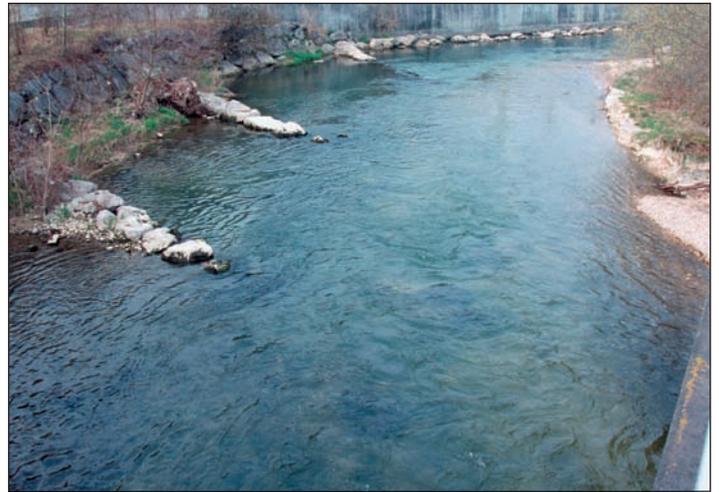
Fig. 4D : 1996. Malgré des crues successives importantes depuis la fin des travaux (1985), on constate que le banc de galets ne grossit pas et que les épis ont favorisé le dépôt de matériaux fins en rive gauche, au pied des enrochements, ce qui permet à la végétation spontanée de s'installer.

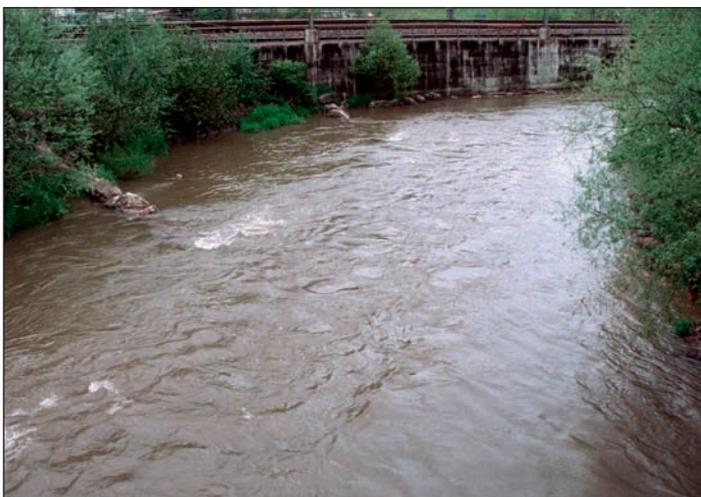
Fig. 4E : 1997. Petite crue montrant parfaitement bien le rôle des épis dans le recentrage du courant. Des saules se développent au pied des enrochements en RG.

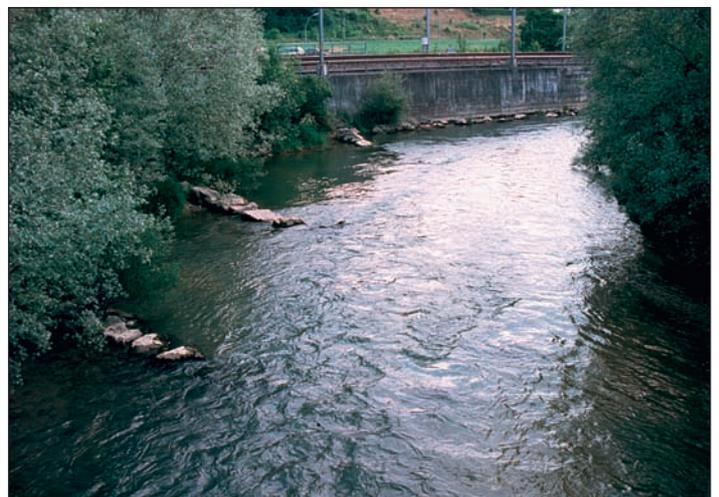
Fig. 4F : 2001. Vue d'ensemble montrant que les épis jouent également un rôle important dans la structure géomorphologique et les habitats avec des faciès d'écoulement et des profondeurs variés.

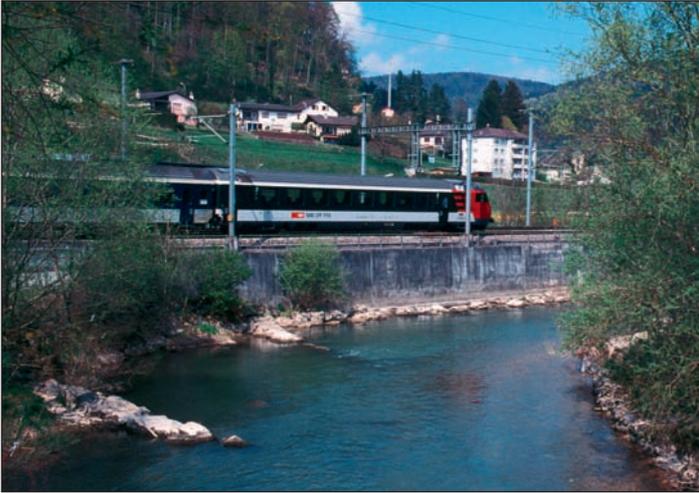
Fig. 4G : 2003. Le banc de graviers en RD ne se reforme pas, prouvant une fois encore le rôle essentiel des épis.

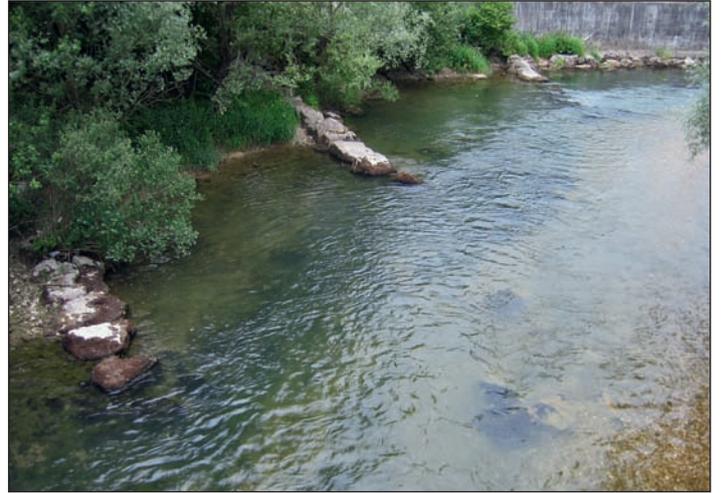
Fig. 4H : 2005. Vingt ans après les travaux, les épis sont toujours là et jouent infatigablement leur rôle de déflecteur. Des surprofondeurs existent entre les épis et la RG se végétalise de plus en plus favorisant un milieu diversifié pour la faune terrestre et aquatique.

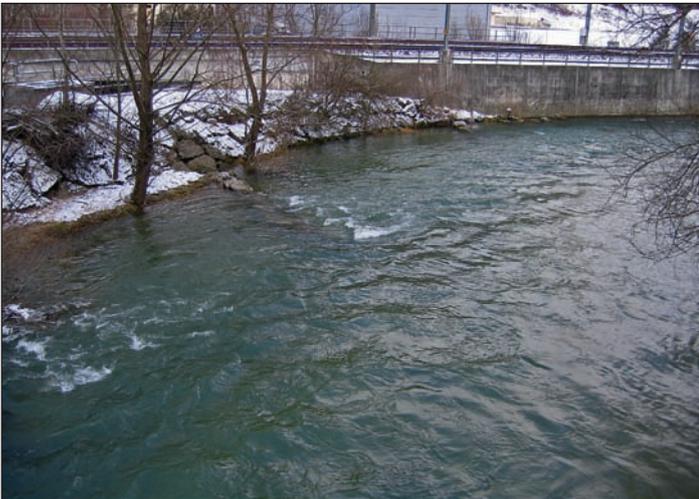
Fig. 4I : 2006. Vue hivernale du secteur montrant l'effet de recentrage au centre du lit et des écoulements calmes en RG.

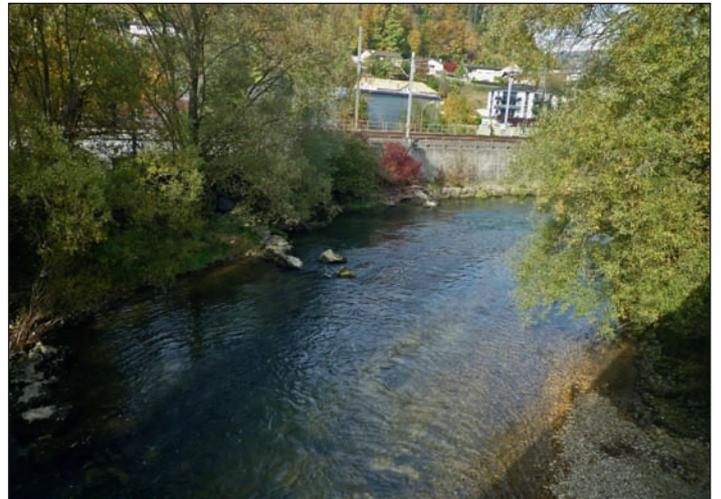
Fig. 4J : 2011. Vue générale du site presque 30 ans après. On remarque que les grandes crues de 2006 et surtout 2007 ont bousculé quelques blocs.

Les blocs de roche qui ont servi à la construction des épis sont simplement posés sur le lit avec une orientation qui n'offre que peu d'emprise à l'eau. Ils sont toujours en place, bien que la crue de 2007 ($> Q_{100}$) les ait un peu altéré. D'un point de vue hydraulique, en réalité, nous n'avons fait qu'augmenter le rayon de courbure du méandre grâce aux épis.
