Arasement d'un grand seuil en ville de Tulle et réaménagement des berges de la Corrèze, France

Philippe Adam

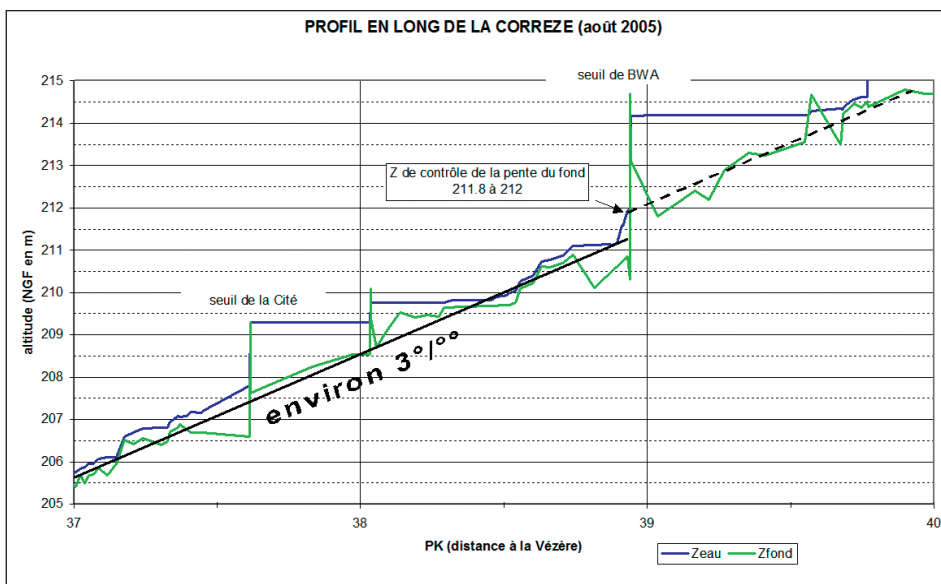
Fig. 2 : Etude du profil en long de la Corrèze en traversée de Tulle (Malavoi, Biotec, 2005).

Cette étude de faisabilité a notamment montré, sur la base de l'analyse du profil en long de la Corrèze (fig. 2), qu'il était possible d'arasé le seuil BWA de 2,6 mètres mais non de le supprimer totalement (hauteur de chute initiale ~ 3,0 mètres). En effet, la suppression totale de l'ouvrage n'était pas admissible au regard des infrastructures construites de part et d'autre de la « retenue » (linéaire égal à 600 mètres), notamment un mur vertical au pied d'une route départementale sise en rive droite du cours d'eau (fig. 3).

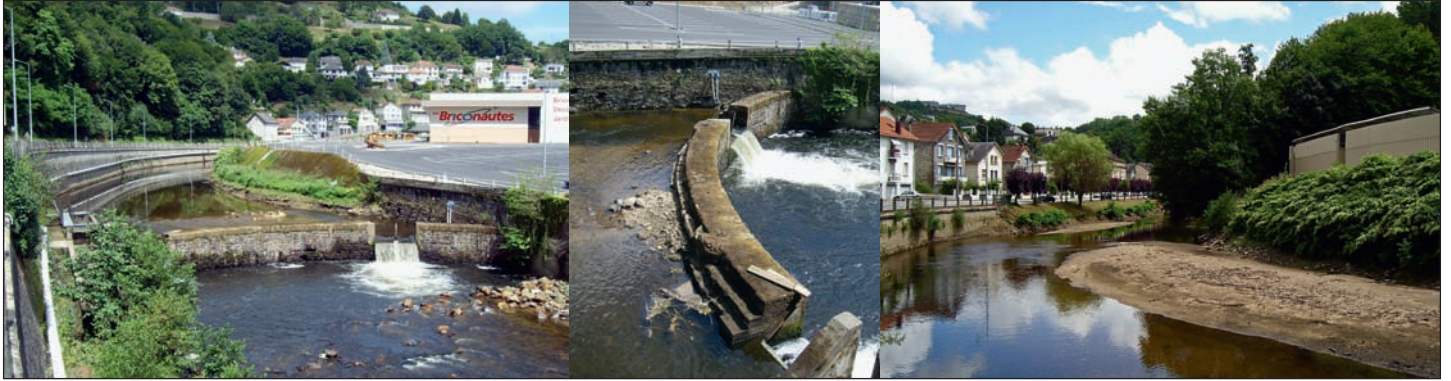
Fig. 5 : Première opération : ouverture des vannes et abaissement de la retenue, qui laissent déjà apparaître des bancs graveleux (photos Biotec).

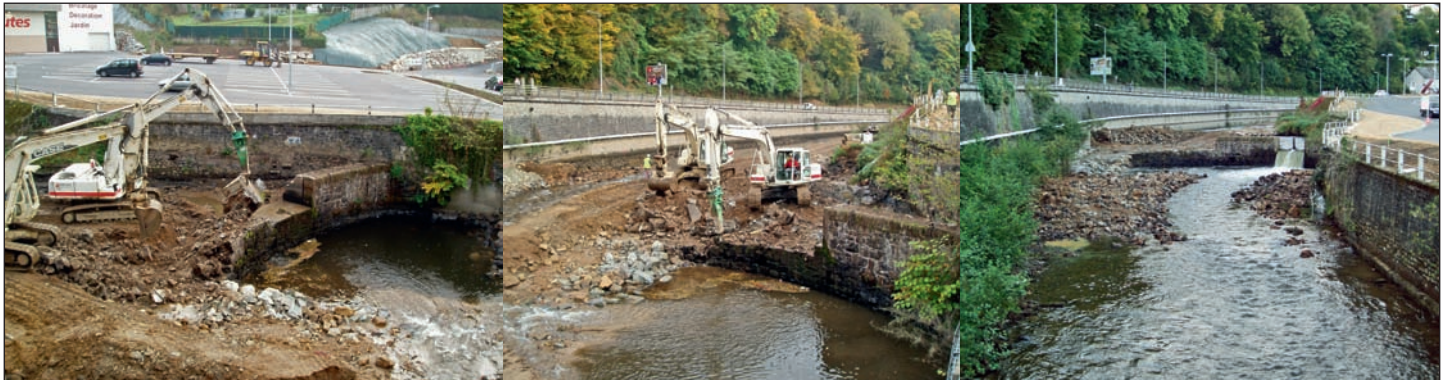
Fig. 6 : Démolition progressive du seuil, en dérivant successivement les eaux de la Corrèze gauche-droite (photos Biotec).

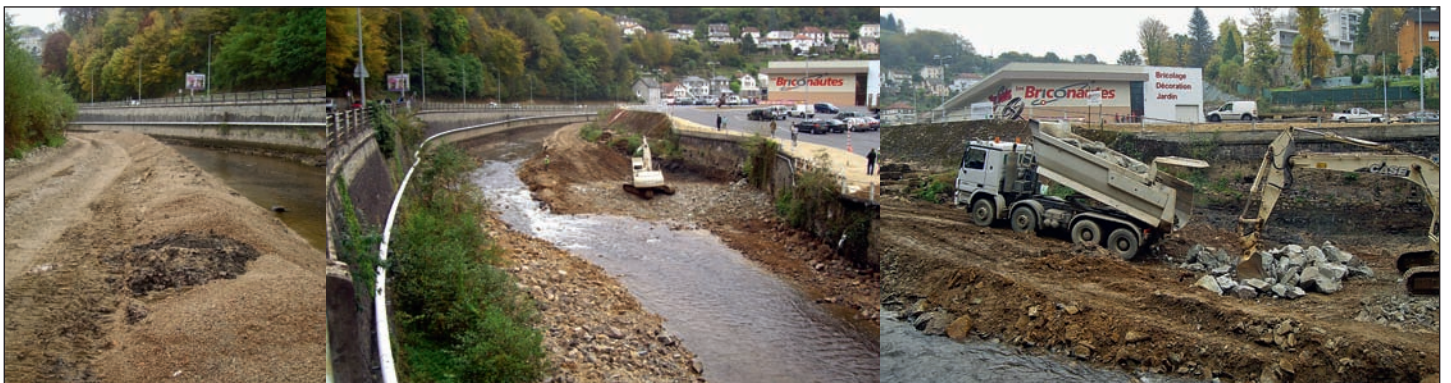
Fig. 7 : Terrassement en déblai/remblai des sédiments de l'ancienne retenue, accès au seuil et constitution d'une rampe en enrochements en lieu et place de l'ouvrage arasé (photos Biotec).

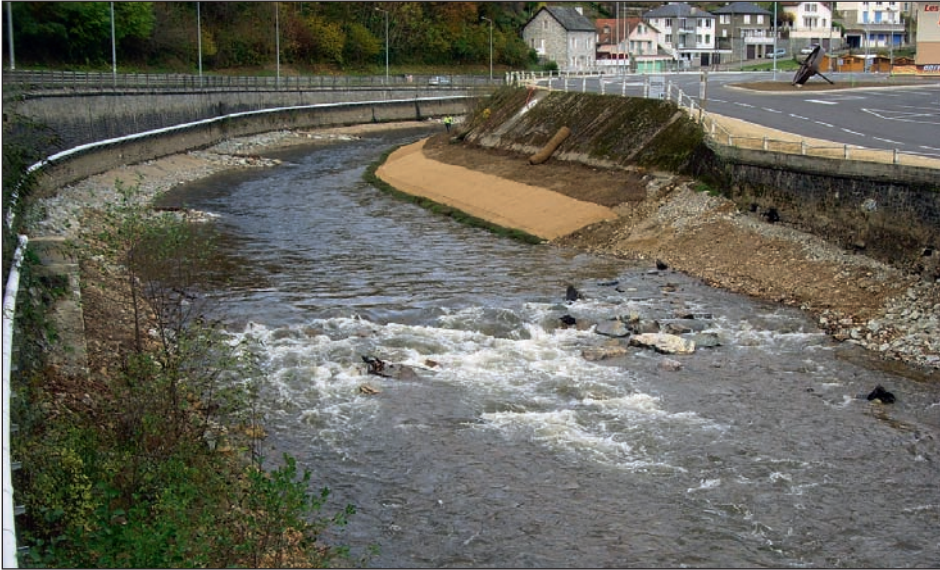
Fig. 8 : Vue de l'ensemble des aménagements réalisés en fin de travaux : seuil arasé et rampe en enrochement, épis en extrados de courbure et génie végétal en intrados (photo Biotec).

une crue légèrement inférieure à la fréquence quinquennale (Q5) a provoqué l'érosion d'une partie des aménagements végétaux réalisés. Les « épis » en enrochements, positionnés au pied de la route départementale et relativement « agressifs » sur les écoulements, ont alors été raccourcis, puis les protections végétales ont été réparées. D'autre part, malgré la réalisation de la rampe en enrochement et le terrassement des sédiments de la retenue, la côte des fonds du profil en long s'était abaissée. Ceci montre également que, dans la mesure du possible, il serait judicieux de pouvoir interrompre le chantier une fois un ouvrage dérasé ou arasé, afin que le cours d'eau retrouve un certain équilibre morphologique avant de procéder au réaménagement définitif des berges de l'« ancienne retenue ». Ce chantier fait l'objet de différents suivis, notamment sous la forme de relevés de la végétation, d'inventaires piscicoles (septembre 2010 et 2012) et de relevés topographiques et géomorphologique du site (fig. 5 à 10).

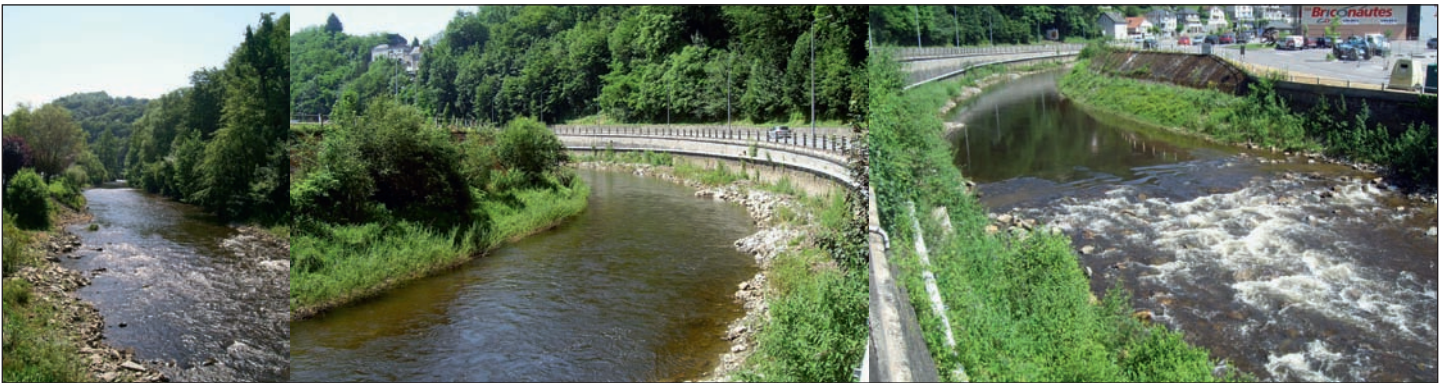
Fig. 9 : Evolution du site un an et demi après les travaux ; juillet 2010 (photos Biotec).

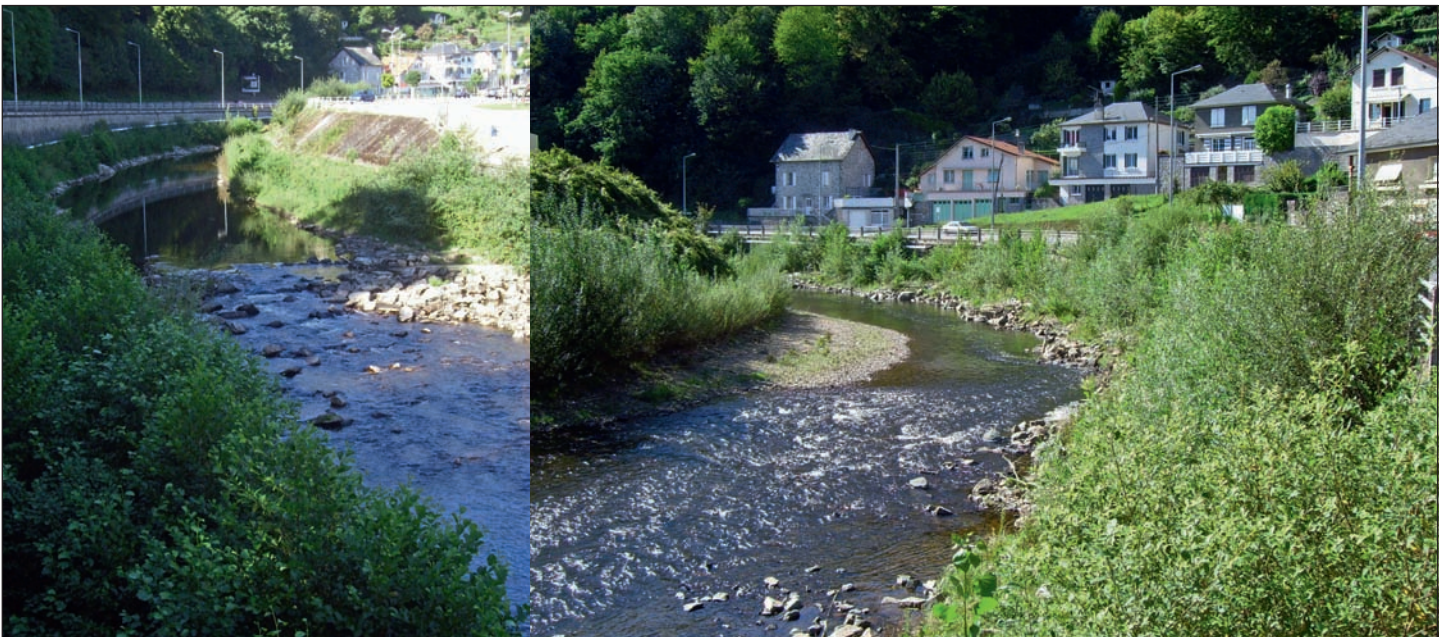
Fig. 10 : Evolution du site trois saisons végétatives après les travaux ; septembre 2011 (photos Biotec).

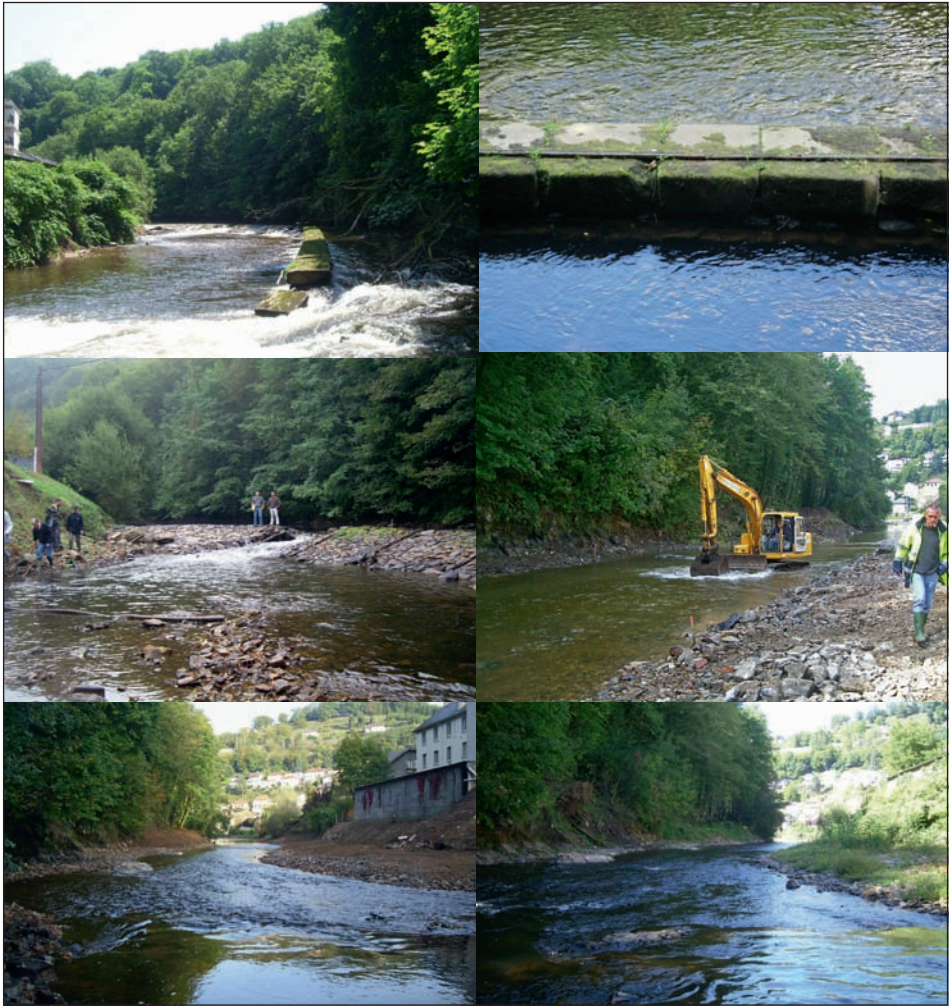
Fig. 11 : Vues successives du dérasement du seuil du « Pont des Soldats » sur la Corrèze à Tulle (photos Biotec).

de Corrèze » a décidé de poursuivre l'opération à l'amont. C'est pourquoi durant l'automne 2010, le seuil du « Pont des Soldats » situé à environ 600 mètres à l'amont de BWA a été dérasé (localisation fig. 1). Hormis quelques déchets (ferraille couronnant l'ouvrage et pieux de bois) qui ont été retirés du site, les matériaux pierreux constitutifs du seuil ont été concassés puis mis en remblai sous la forme d'un banc alluvial en intrados de méandre (fig. 11).

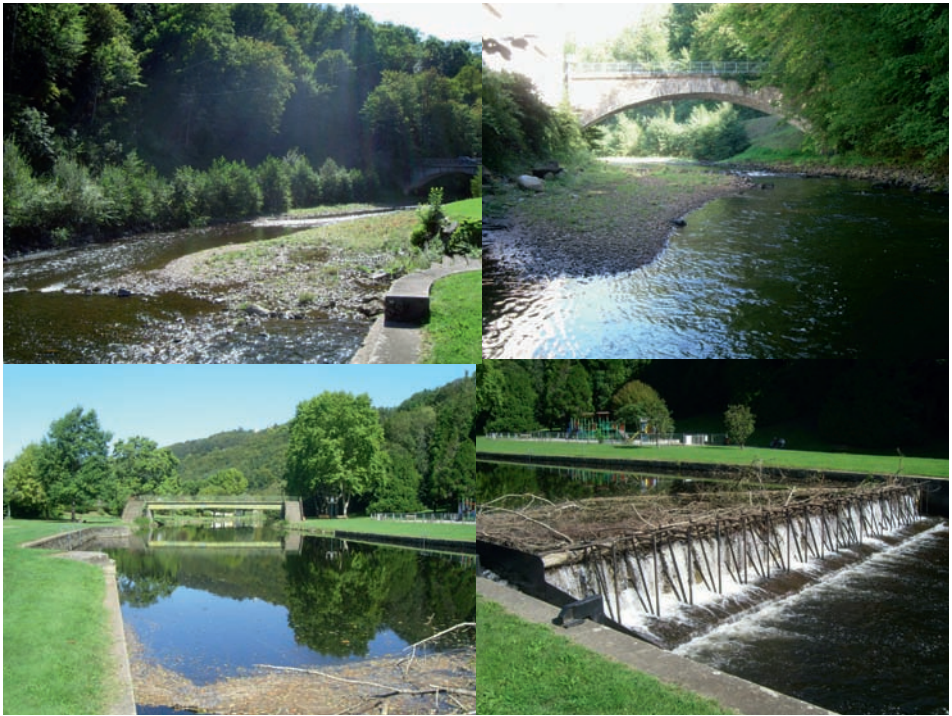
Fig. 12 : Vues de la Corrèze en aval et en amont du barrage de l'Auzelou en septembre 2011. Images du haut, la Corrèze « ressuscitée » en aval du barrage. Images du bas, la Corrèze encore dans le « coma » en amont du barrage (photos Biotec).

Aujourd'hui, l'idéal serait de poursuivre l'opération vers l'amont, avec le dérasement du barrage de l'Auzelou (localisation fig. 1), qui ne sert plus que pour l'entraînement des praticiens du canoë (fig. 12). Ce seuil avait pour raison d'être la constitution d'une retenue en période estivale afin de permettre la baignade ; fonction qui n'existe plus aujourd'hui.
