# Réactivation d'un hydrosystème naturel par destruction de drainages

Bernard Lachat

## Résumé

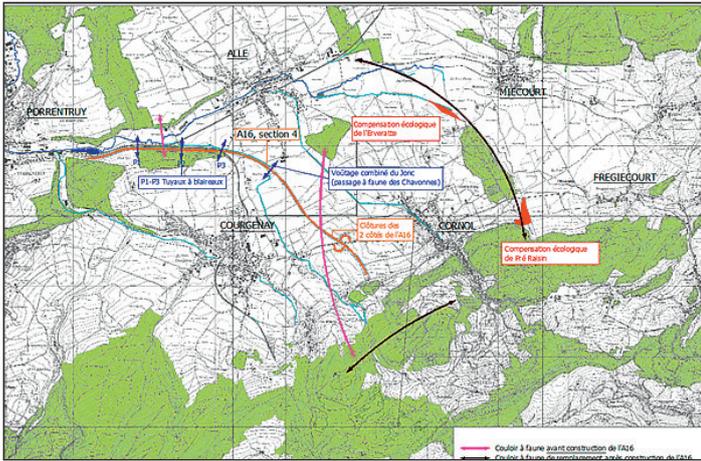
Fig. 1 : Effet de coupure de l'autoroute sur les déplacements de la faune et localisation de la zone humide de Pré Raisin sur la commune de Cornol (JU).

En remplacement, la décision a été prise de délocaliser ces couloirs de déplacements de la faune, plus à l'est de l'autoroute, en utilisant le fait que la route passe en tunnel à proximité. Ainsi, la zone de compensation écologique de Pré Raisin à l'est de la commune de Cornol (JU) a été créée pour relier le versant nord du Mont Terri au ruisseau de l'Erveratte, et permettre le contournement de l'autoroute grâce à des structures naturelles diversifiées (fig. 1).

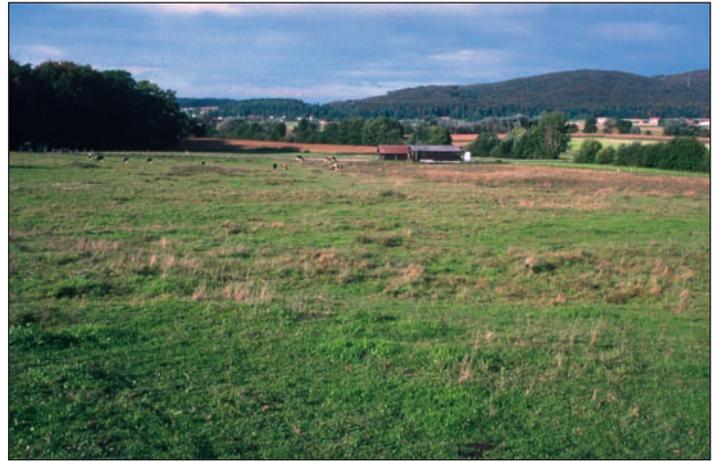
Fig. 2 : Etat initial de la parcelle avant les travaux, vue en direction du nord (photo Biotec, 1995).

L'utilisation initiale du site était de la pâture (fig. 2). En sous-sol, un vaste réseau de drains anciens (terre cuite) a rendu les terrains moins mouillés et praticables pour cette utilisation. Le substratum géologique s'apparente à des lehms (colluvions à porosité faible)

acquise par l'Etat pour y établir une zone de compensation aux impacts liés à l'autoroute A16 (fig. 2 et 3).

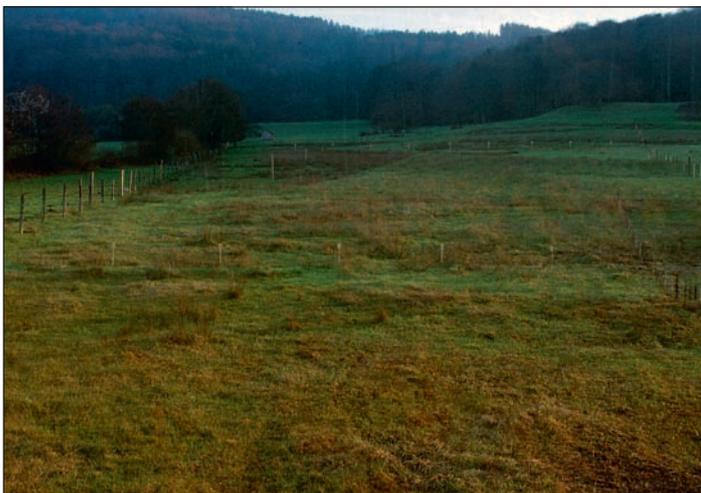
Fig. 3 : Etat initial de la parcelle avant les travaux, vue en direction du sud. Les piquets indiquent des points de référence pour la digue et les divers tracés du ruisseau et des mares (photo Biotec, 1995).

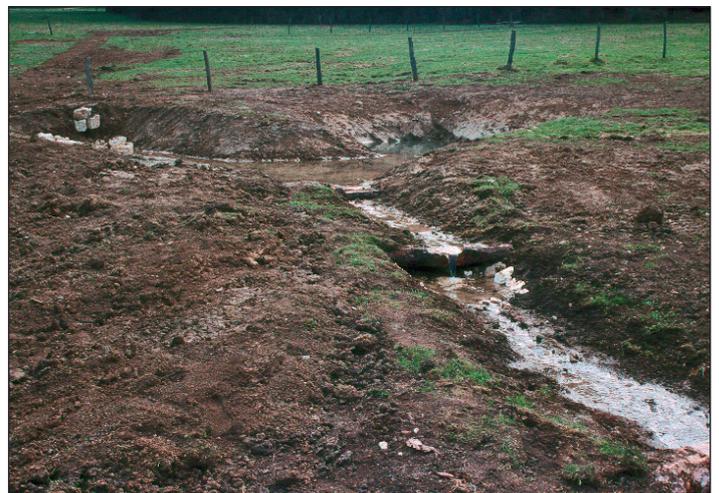
Fig. 4 : Deux drains arrivant au même point ont été cassés et leur écoulement mis à ciel ouvert en tête de parcelle. C'est le point de départ de nouvel hydrosystème. Ce n'est que l'eau de ce drain qui alimente toute la zone (photo Biotec, 1996).

Le terrain étant en pente du sud au nord, l'idée qui s'est imposée d'emblée a été de rendre inactif le réseau de drainage sur l'ensemble de la parcelle et bénéficier de l'eau en gravitaire. Pour ce faire, un drain en forme de «Y», installé en tête de parcelle (au sud), a été cassé et un écoulement de surface a été modelé sous forme de ruisseau à ciel ouvert, avec de multiples faciès (fig. 4 et 5). Des seuils en bois ont été construits de manière à remonter le niveau piézométrique en surface du sol afin de favoriser un état humide permanent. Le

débit du drain était de l'ordre de 1 l/s (au printemps). Le drain peut, par contre, s'assécher en été.

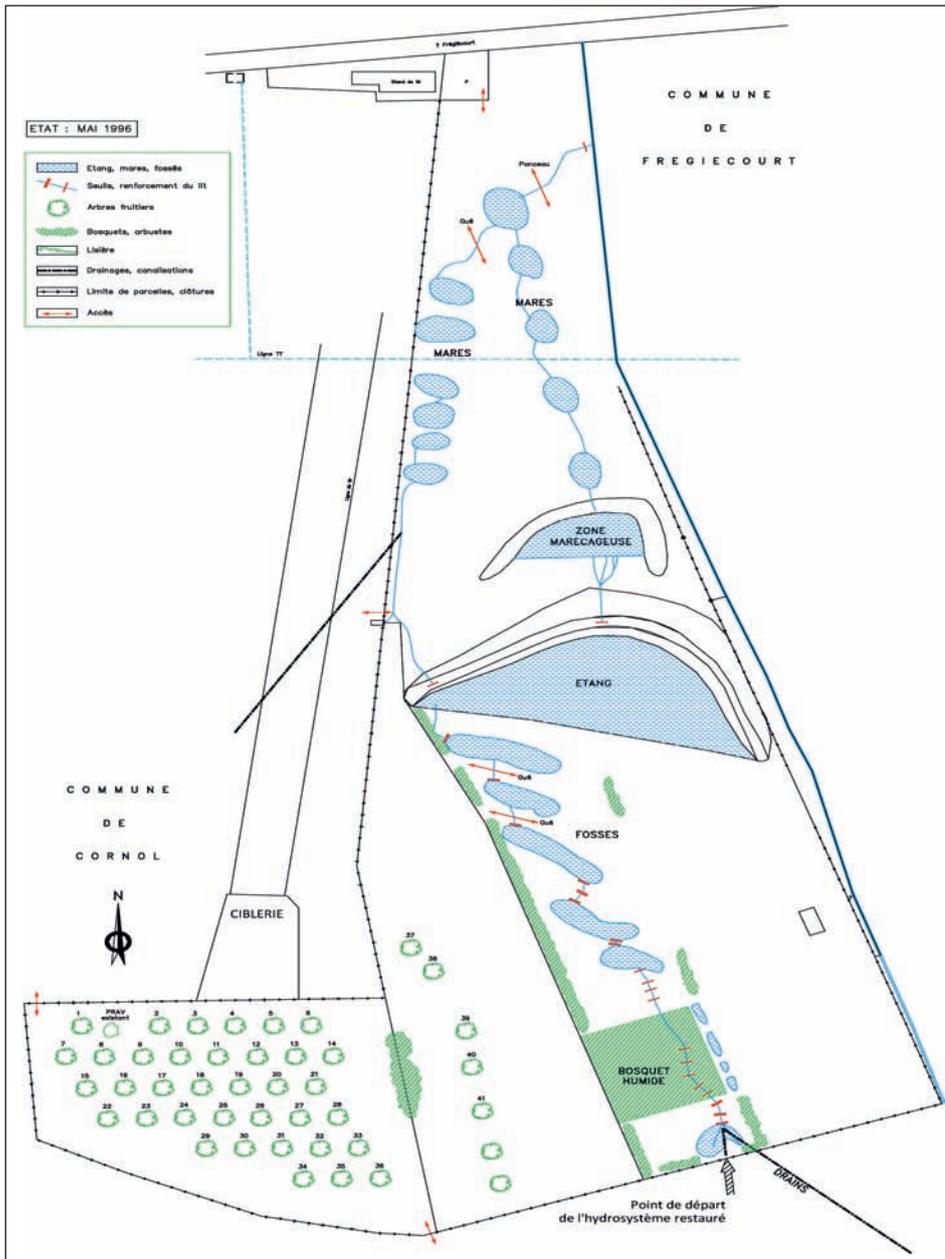
Fig. 5 : Plan du projet d'aménagement du nouvel hydrosystème à partir d'un seul drain, avec les mares et les tracés des écoulements superficiels (Biotec).

Le creusage de la saignée dans la digue pour le muret a produit une certaine quantité d'argile qui, plutôt que d'être évacuée, a été déposée en andain en forme de « banane » en aval de la digue de l'étang, permettant d'avoir un plan d'eau supplémentaire peu profond (fig. 5).

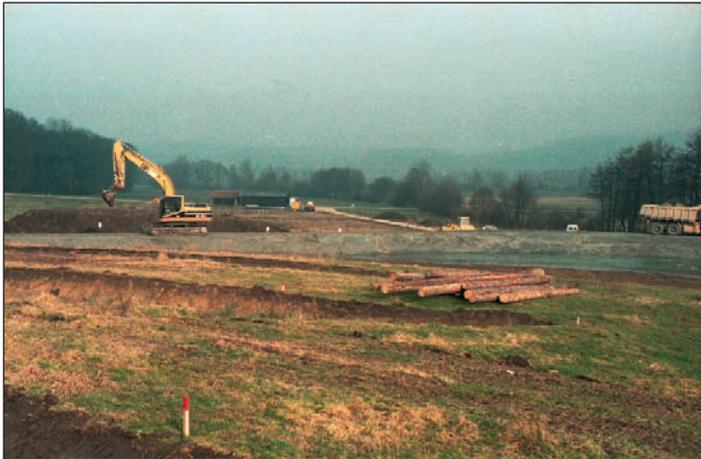
Fig. 6 : Terrassement des lits du ruisseau et des mares, création de seuils en bois pour relever le niveau piézométrique et démolition des drains au passage (photo Biotec, 1996).

Dans ce secteur, la pente naturelle du terrain, trop forte, ne favorise pas la création de plans d'eau très étendus. Ainsi, l'eau transite plutôt dans un lit sinueux, agrémenté de vasques plus ou moins profondes (gouilles) à flanc de coteau (fig. 6) et finalement arrive dans un étang.

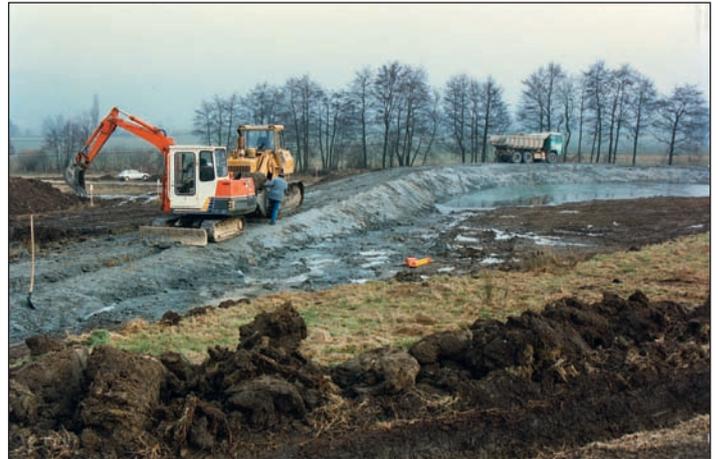
Fig. 7 : Construction de la digue de l'étang pour retenir l'eau provenant des drains détruits en amont (photo Biotec, 1996).

cale augmentée par des talus ainsi que par l'édification d'une digue de retenue des eaux (fig. 7).

Les caractéristiques principales sont les suivantes :

- surface du plan d'eau : 1500 m<sup>2</sup>
- profondeur maximale : 2,00 m
- longueur digue (en croissant) : 140 m

La digue a été construite en marne calcaire très pure, provenant d'une zone de forage des tunnels A16. Un drain a été placé en pied extérieur et un muret anti-rat musqué (*Ondatra zibethica*) a été coulé au centre de la digue.

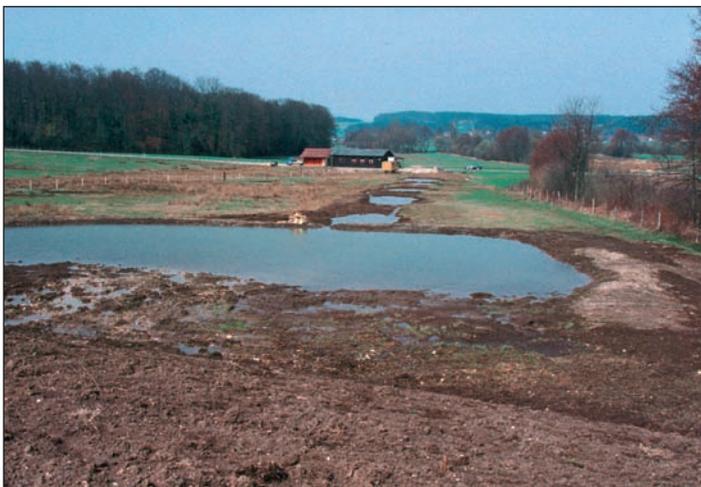
Fig. 8 : Grande mare réalisée avec le surplus de marne de la digue de l'étang. Elle récupère l'eau d'un des trop-pleins de l'étang qui poursuit sa course ensuite vers l'aval à travers de nouvelles vasques (photo Biotec, 1996).

Le trop-plein central s'écoule donc dans ce plan d'eau supplémentaire de 0,80 m de profondeur situé en aval de l'étang,

lui-même libérant l'eau qui poursuit son chemin le long d'un ruisseau sinueux affublé de vasques et de mares, temporaires parfois (fig. 8). Un même tracé est dessiné sur la frange ouest de la parcelle que l'eau du 2<sup>e</sup> trop-plein de l'étang emprunte. Finalement, au fond de la parcelle, l'eau est restituée à un ruisseau.

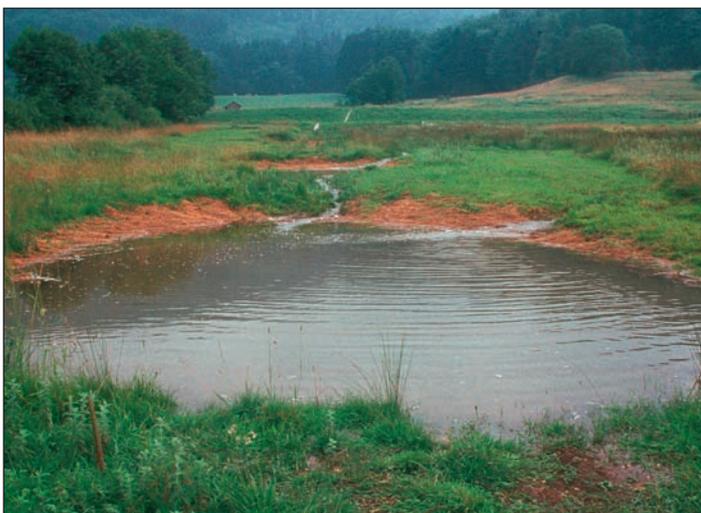
Fig. 9 : L'étang en juin, soit cinq ans après les travaux (photo Biotec, 2001).

Les figures 9 à 13 montrent quelques vues du site et son évolution au cours du temps. Les images parlent d'elles-mêmes.

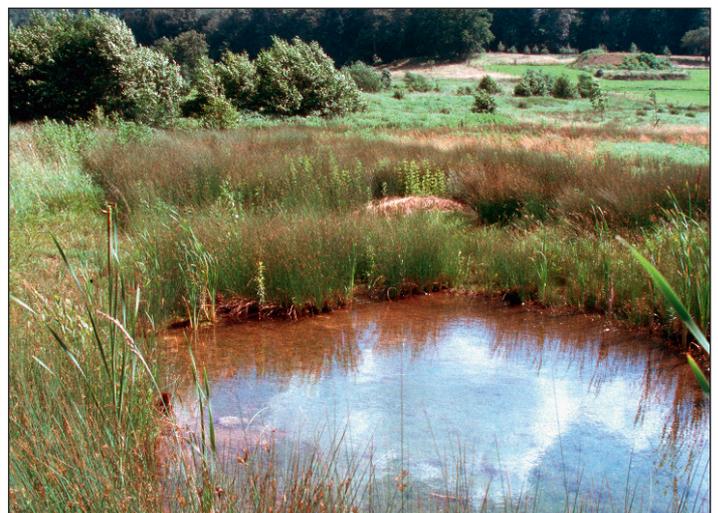
Fig. 10 : Gouille en aval de l'étang, six mois après le début des travaux. De très nombreuses pontes de batraciens y ont été observées dès le 1<sup>er</sup> printemps (photo Biotec, 1996).

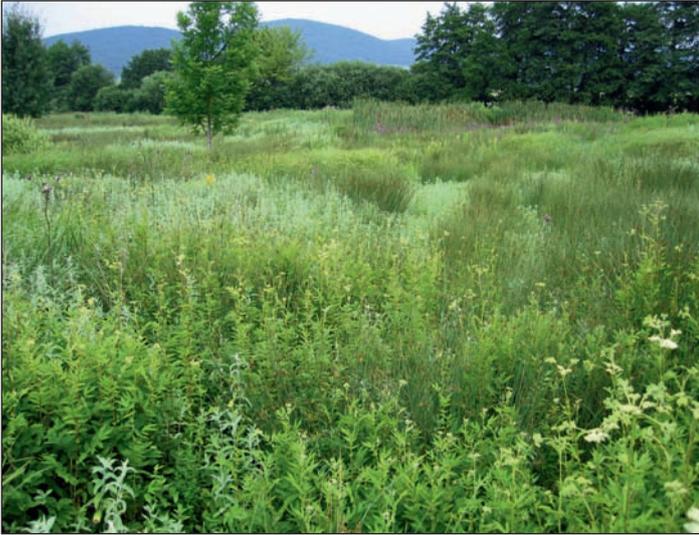
Fig. 11 : Gouille (idem fig. 10), cinq ans après sa création (photo Biotec, 2001).

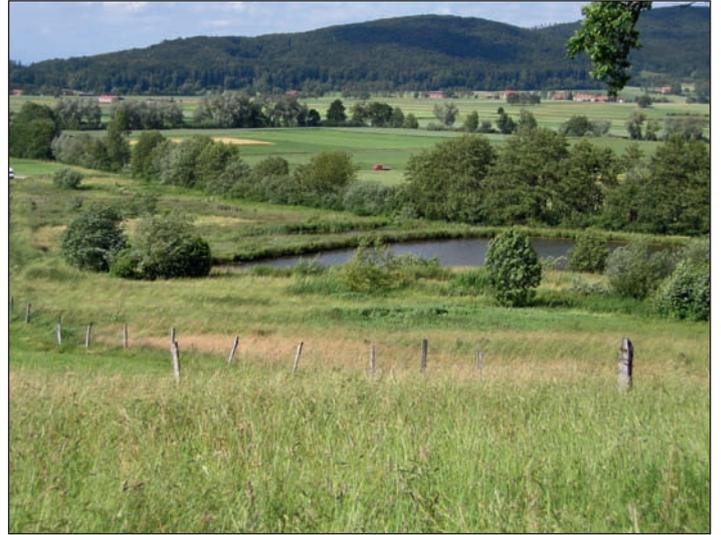
Fig. 12 : Mosaïque de milieux, dix ans après les travaux (photo Biotec, 2005).

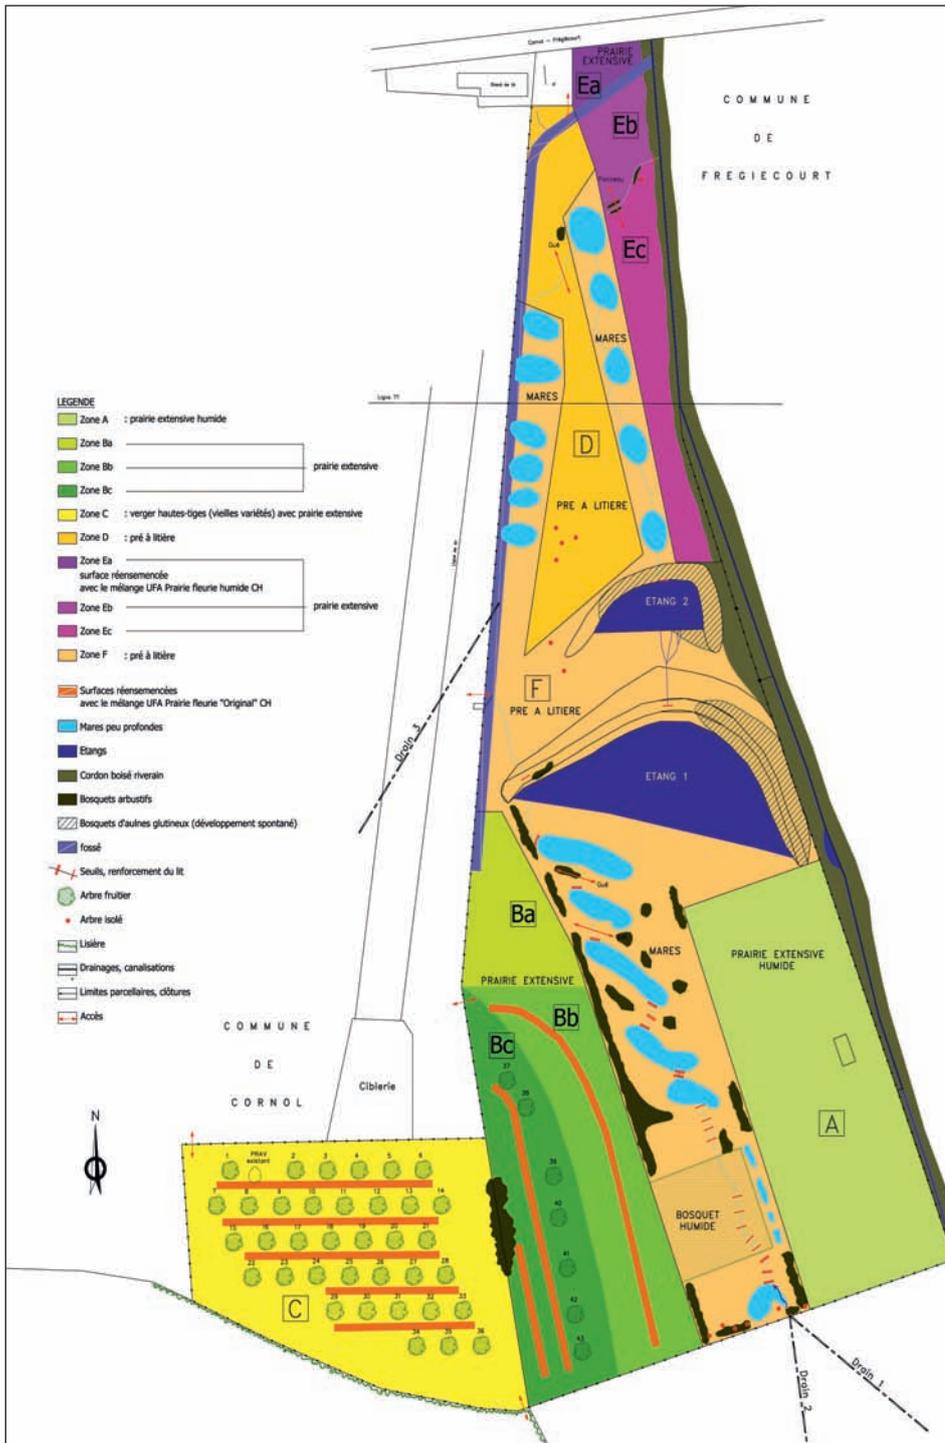
Fig. 17 : Plan d'ensemble des aménagements. En amont du site (partie basse de la figure), depuis le point de confluence de 2 drains, l'eau coule à ciel ouvert dans un système topographiquement remodelé pour créer des fossés, des mares, des étangs et une saturation en eau des sols ainsi qu'une vaste mosaïque de milieux (Biotec).
