# RESTAURATION HYDROÉCOLOGIQUE D'ÉTANGS

## ÉTANG DE VIHERS

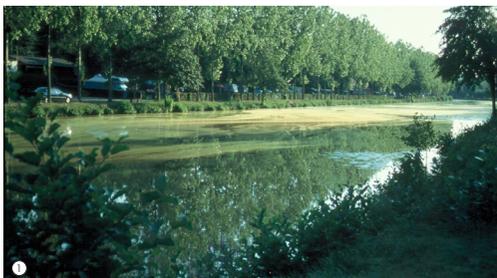
① Configuration physique de l'étang avant travaux (août 1997)

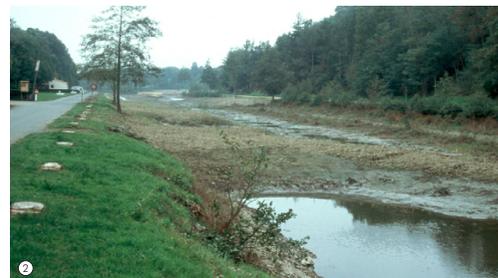
② Après abaissement du niveau des eaux, travaux de remodelage des caractéristiques physiques de l'étang par création de mouilles et d'atterrissements (octobre 1999)
