# STABILISATION DE BERGES

LA BIENNE À JEURRE

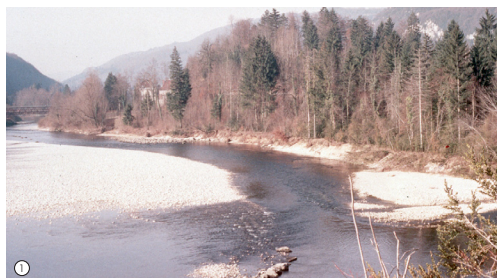
① Etat initial de la berge érodée, avec au centre du lit d'anciens enrochements de protection de la berge droite (mars 1996)

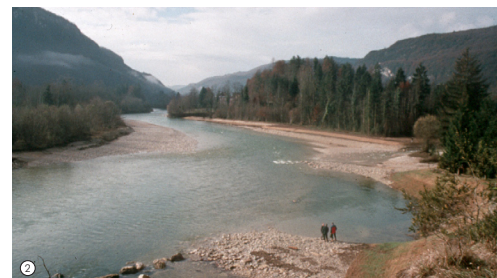
② Epi et ouvrages de protection de berge après achèvement des travaux (novembre 1997)

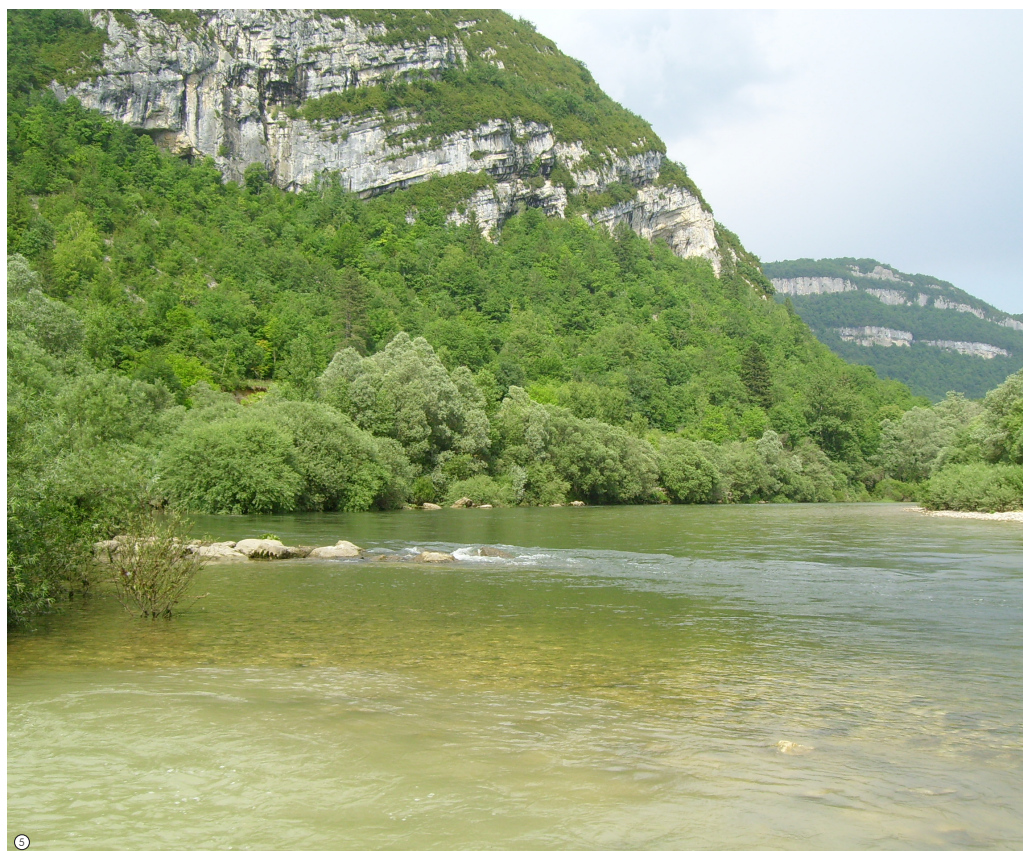
③ Vue de l'aménagement près de 4 ans après les travaux, engrèvement entre les épis et développement de la végétation (juin 2001)

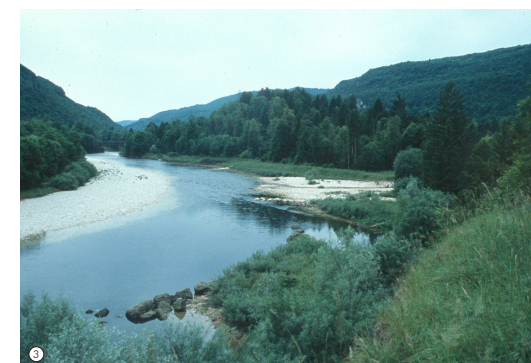
④ Développement de la végétation plus de 10 ans après travaux (juin 2008)

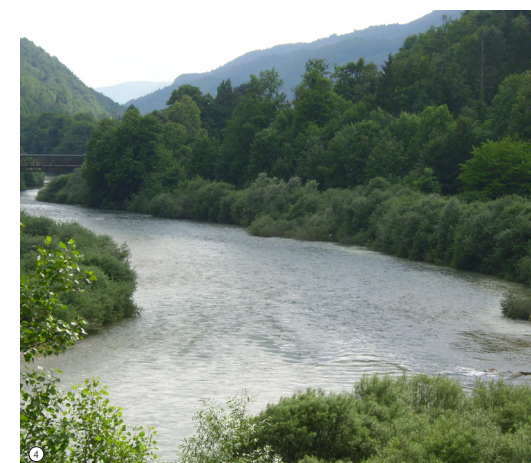
⑤ Développement de la végétation plus de 10 ans après travaux (juin 2008)
