# REVITALISATION DE L'LAIRE (GE) - 3ÈME ÉTAPE

## SUIVI D'EFFICACITÉ DES MESURES - VOILET VÉGÉTATION

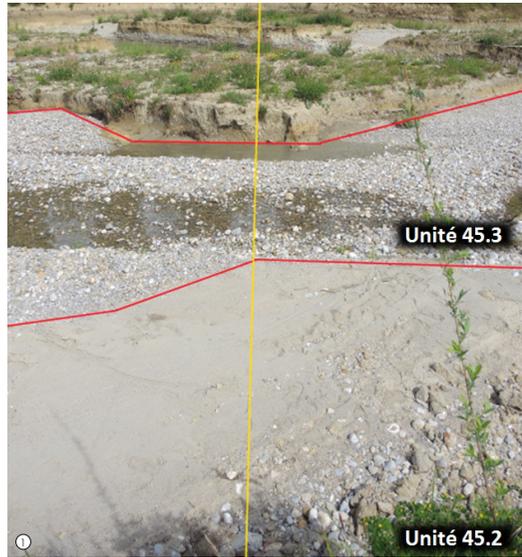
- ① Vue d'un transect
- ② Végétation xérophile sur banc de graviers
- ③ Illustration d'un transect

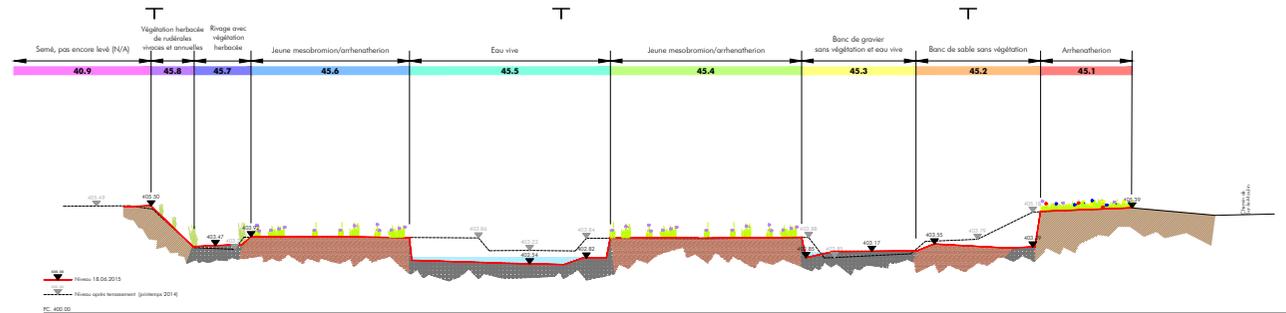
45.9	45.8	45.7	45.6	45.5	45.4	45.3	45.2	45.1
<b>Nature du substrat</b>								
Sable 10%								
Gravier 10%								
Argile 10%								
... (other substrate types)								
<b>Taux de recouvrement par strate</b>								
Alouette 10%								
... (other species)								
<b>Espèces observées et taux de recouvrement par strate</b>	<b>Espèces observées et taux de recouvrement par strate</b>	<b>Espèces observées et taux de recouvrement par strate</b>	<b>Espèces observées et taux de recouvrement par strate</b>	<b>Espèces observées et taux de recouvrement par strate</b>	<b>Espèces observées et taux de recouvrement par strate</b>	<b>Espèces observées et taux de recouvrement par strate</b>	<b>Espèces observées et taux de recouvrement par strate</b>	<b>Espèces observées et taux de recouvrement par strate</b>
Alouette 10%								
... (other species and coverage)
