REVITALISATION DE COURS D'EAU

LA SCHEULTE À COURROUX

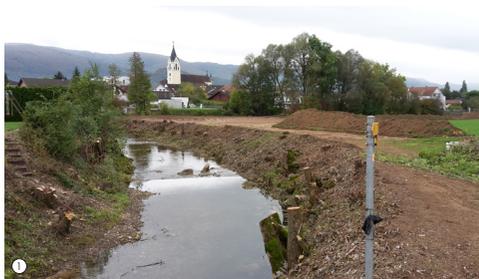
- ① Etat initial après abattage
- ② Evolution morphologique du lit et de la végétalisation des berges 3 ans après travaux
- ③ Evolution des milieux naturels dans le PRE 3 ans après les travaux
- ④ Aménagement de mare dans le PRE
- ⑤ Aménagement de microstructures pour la petite faune
