# PROTECTION CONTRE LES CRUES ET REVITALISATION

## LE NOZON À ORBE ET CHAVORNAY

### PROBLÉMATIQUE ET OBJECTIFS

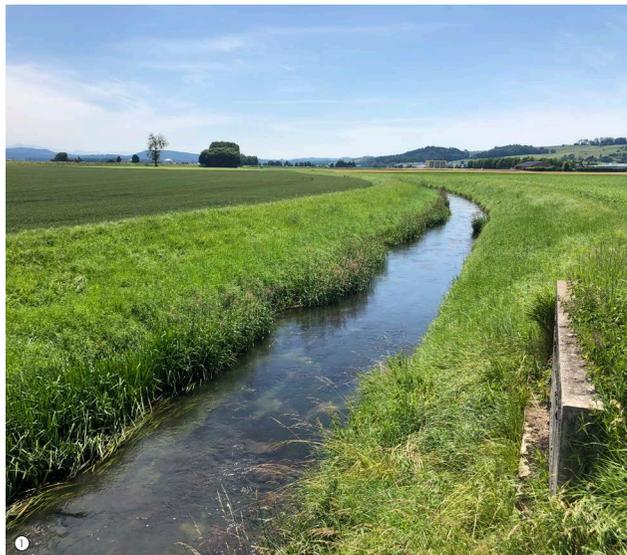
① Etat initial – fonctions écologiques nulles

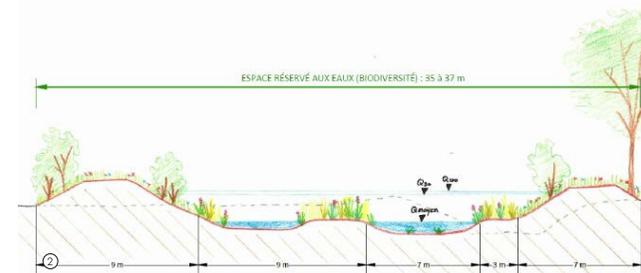
② Croquis d'intention

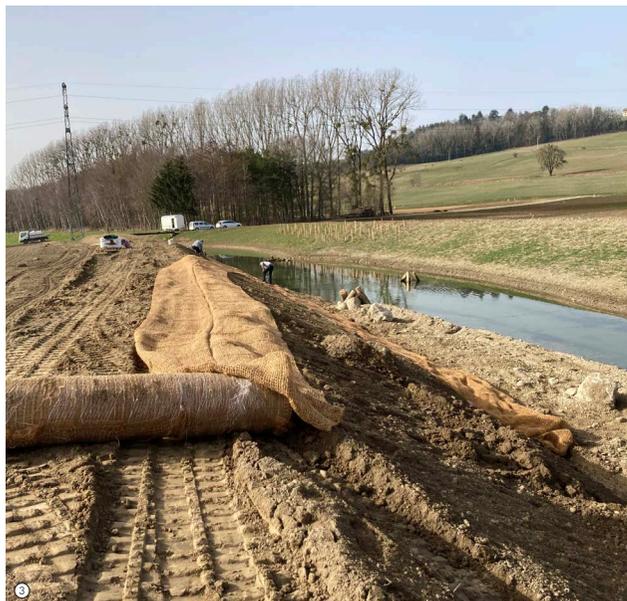
③ En travaux – plantation de ligneux, aménagement de sac coco pour la protection du pied de berge en remblais et de terrasses inondables (février 2020)

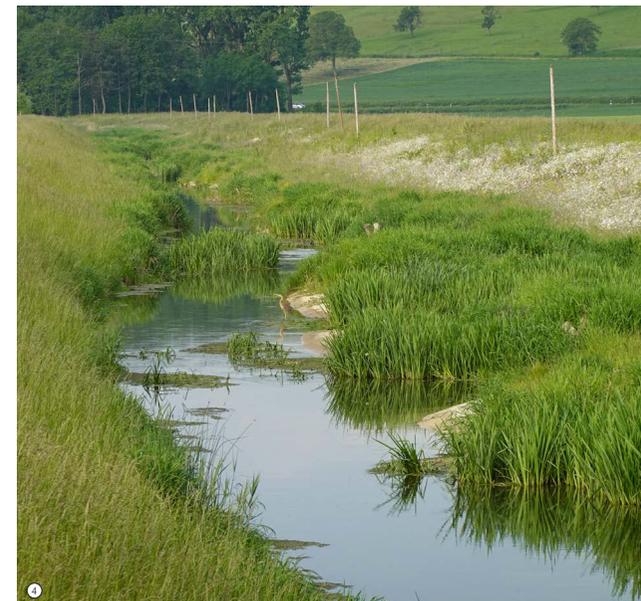
④ Etat aménagé 3 ans après la fin des travaux (mai 2023)
