RÉTABLISSEMENT DE LA CONTINUITÉ ÉCOLOGIQUE

ASSAINISSEMENT DU SEUIL DES RONDEZ À DELÉMONT ET COURROUX

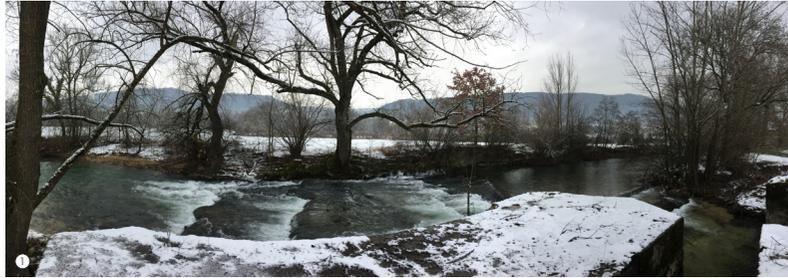
- ① État initial du seuil avant travaux (février 2019)
- ② Profil en travers
- ③ Vue d'ensemble du seuil lors des travaux de suppression (septembre 2019)
- ④ Vue d'ensemble après suppression du seuil (octobre 2019)
- ⑤ Aménagement de structures de diversification et de caches piscicoles (septembre 2019)
- ⑥ Reconstitution de la berge gauche au droit du seuil (septembre 2019)
